KULTŪROS PAVELDO OBJEKTO BŪKLĖS PATIKRINIMO AKTAS

2020-10-02 Nr. K9-6

1. Pavadinimas - **Pastatas**
2. Unikalus kodas Kultūros vertybių registre **35234**
3. Nekilnojamojo kultūros paveldo vertinimo tarybos akto patvirtinimo data ir numeris (jei aktas patvirtintas) **2010-12-29 ; Nr.: KLR-RM-18**
4. Adresas **Placio g. 6, Karklės k., Kretingalės sen., Klaipėdos r. sav.**
5. Valdytojas
(vardas, pavardė, gyv. vieta, tel. numeris/juridinio asmens pavadinimas, teisinė forma, buveinė, kodas, tel. numeris)
6. Paskelbtas ar nepaskelbtas saugomu kultūros paveldo objektu **savivaldybės saugomas**
7. Ankstesnio būklės patikrinimo akto data ir numeris **2015-09-09 Nr. K9-4**

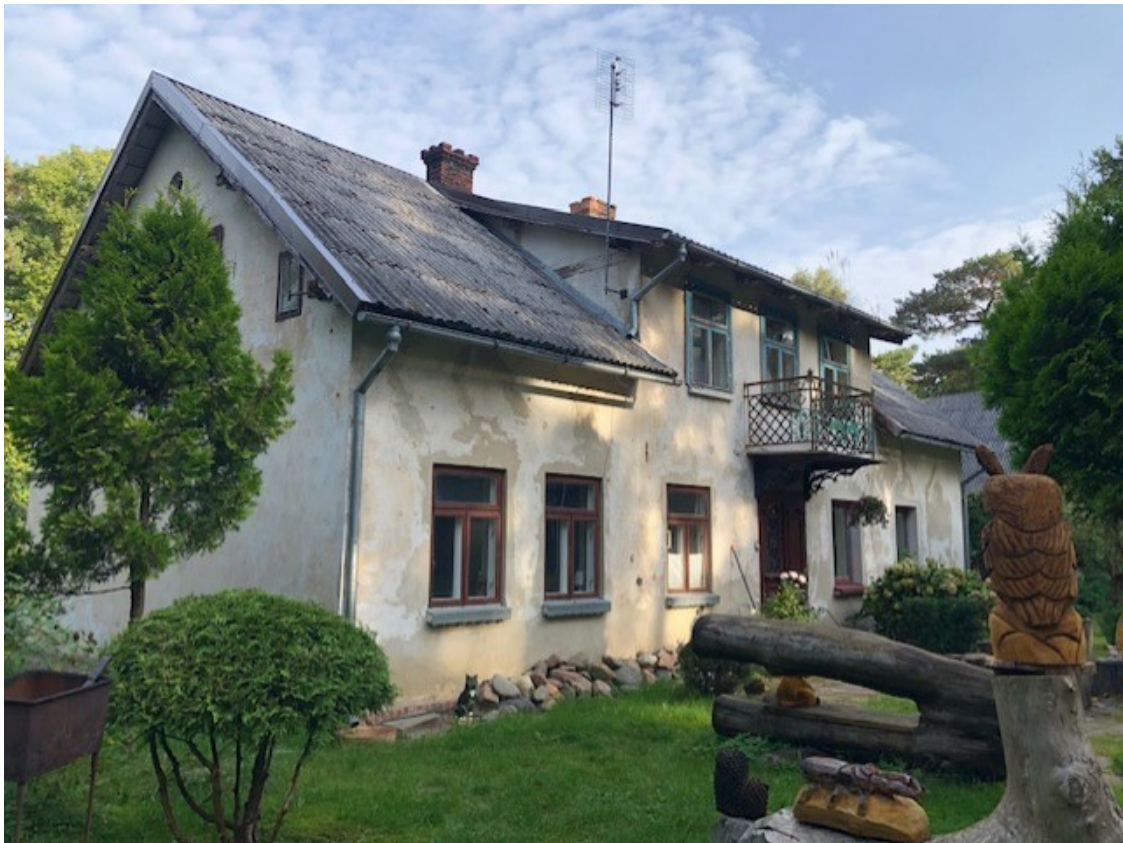
Nr. 1	Pavadinimas	Pastatas iš PV pusės		
Fotografavo	Sonata Šmatauskienė	Data	2020-10-01

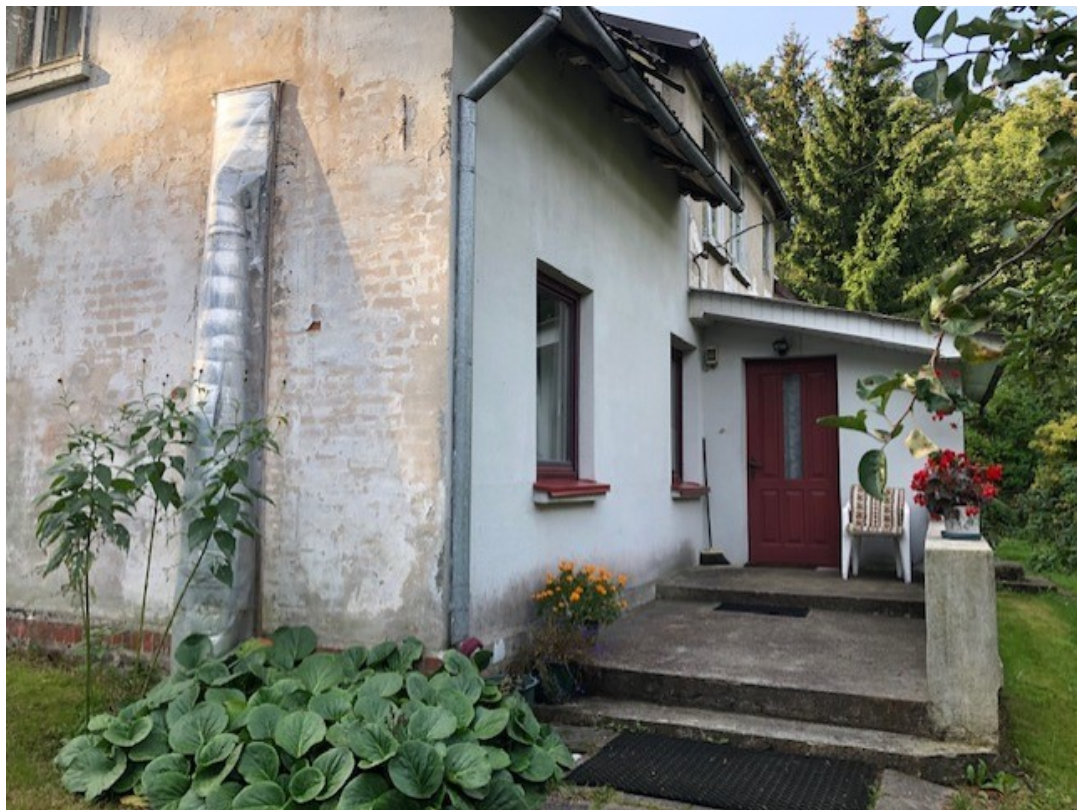
Nr. 2	Pavadinimas	Pastatas iš Š pusės		
Fotografavo	Sonata Šmatauskienė	Data	2020-10-01

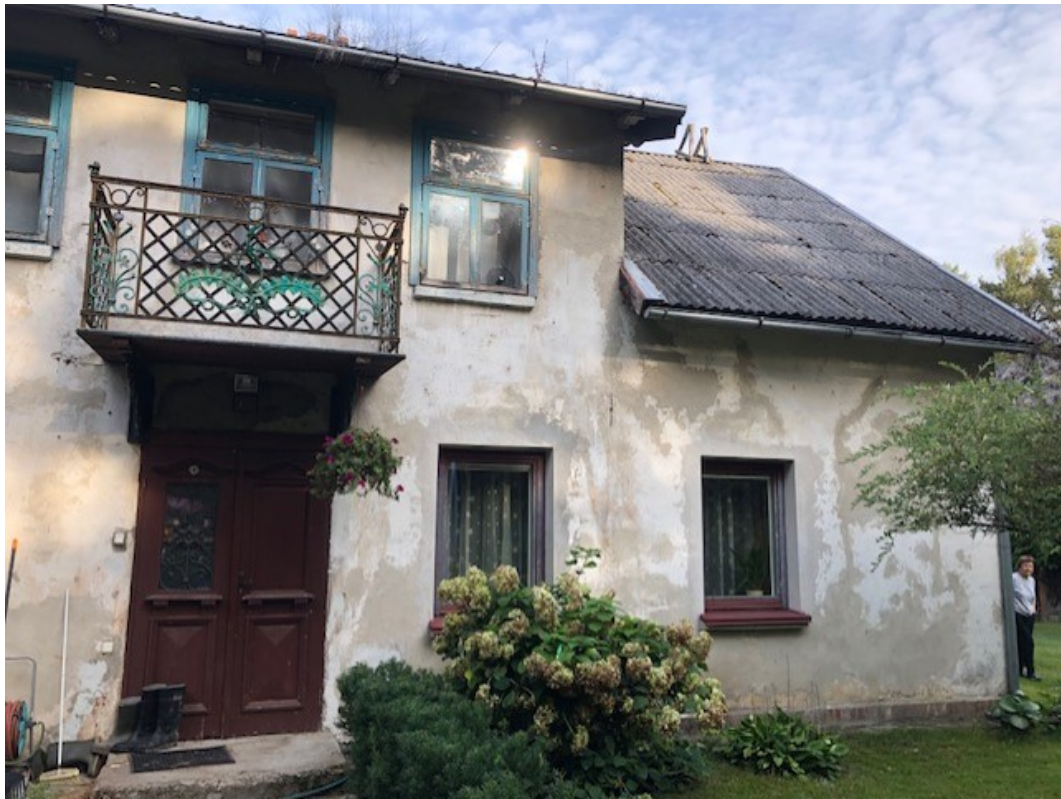
Nr. 3	Pavadinimas	Pietų fasado fragmentas		
Fotografavo		Sonata Šmatauskienė	Data	2020-10-01

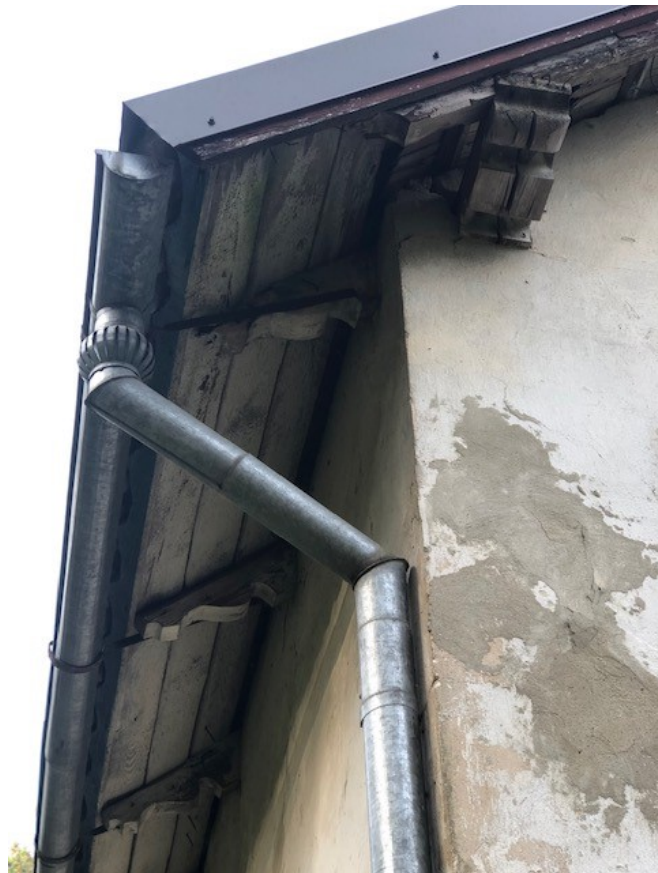
Nr. 4	Pavadinimas	Pastato fragmentas - profiliuoti gegnių galai		
Fotografavo		Sonata Šmatauskienė	Data	2020-10-01

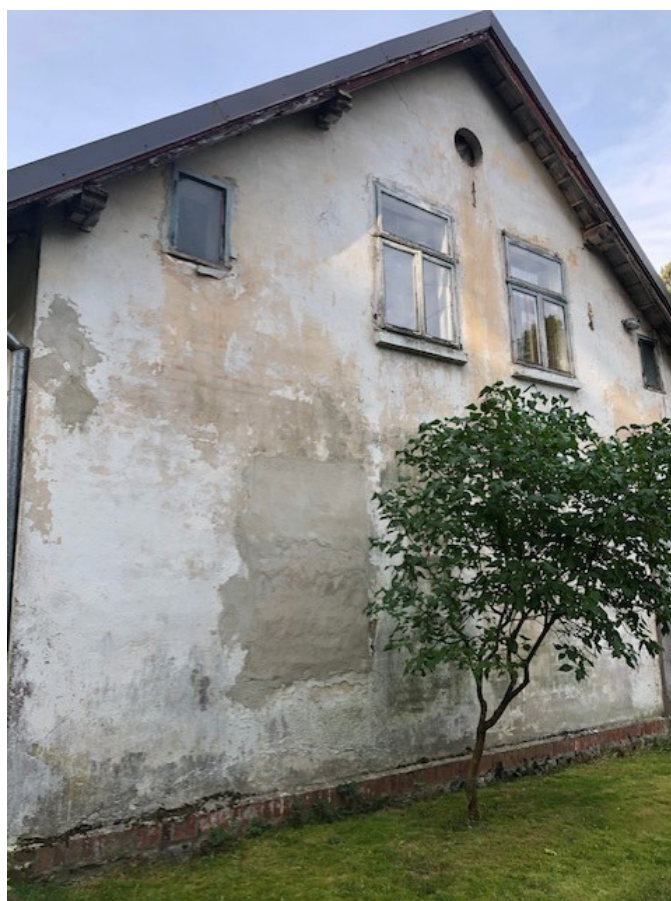
Nr. 5	Pavadinimas	Pastato Placio g. 6 rytų fasadas		
Fotografavo		Sonata Šmatauskienė	Data	2020-10-01

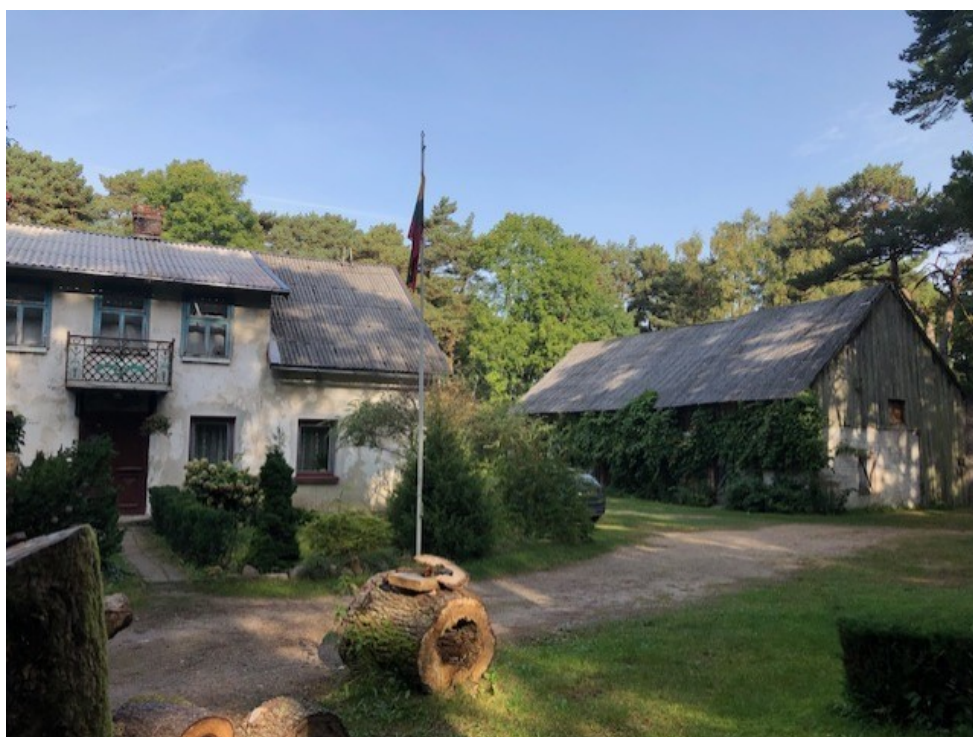
12. Išvados apie kultūros paveldo objekto aplinkos būklės pokytį **Aplinkoje, kurioje yra pastatas, nėra taršos šaltinių ar kitokių šaltinių neigiamai veikiančių objektą.**

Nr. 6	Pavadinimas	Pastato aplinka		
Fotografavo		Sonata Šmatauskienė	Data	2020-10-01
