**KLAIPĖDOS RAJONO SAVIVALDYBĖS ADMINISTRACIJOS
ARCHITEKTŪROS IR TERITORIJŲ PLANAVIMO SKYRIUS**

KULTŪROS PAVELDO OBJEKTO BŪKLĖS PATIKRINIMO AKTAS

2020-10-26 Nr. K9-9

1. Pavadinimas Veiviržėnų memorialinių objektų komplekso paminklas
2. Unikalus kodas Kultūros vertybių registre 9404
3. Nekilnojamojo kultūros paveldo vertinimo tarybos akto patvirtinimo data ir numeris (jei aktas patvirtintas)
2012-05-14 Nr. KPD-AV-280
4. Adresas Veiviržėnų mstl., Veiviržėnų sen., Klaipėdos r. sav.
5. Valdytojas Klaipėdos rajono savivaldybė, tel. 8 46 452545
(vardas, pavardė, gyv. vieta, tel. numeris/juridinio asmens pavadinimas, teisinė forma, buveinė, kodas, tel. numeris)
6. Paskelbtas ar nepaskelbtas saugomu kultūros paveldo objektu -
7. ANKSTESNIO BŪKLĖS PATIKRINIMO AKTO DATA IR NUMERIS -

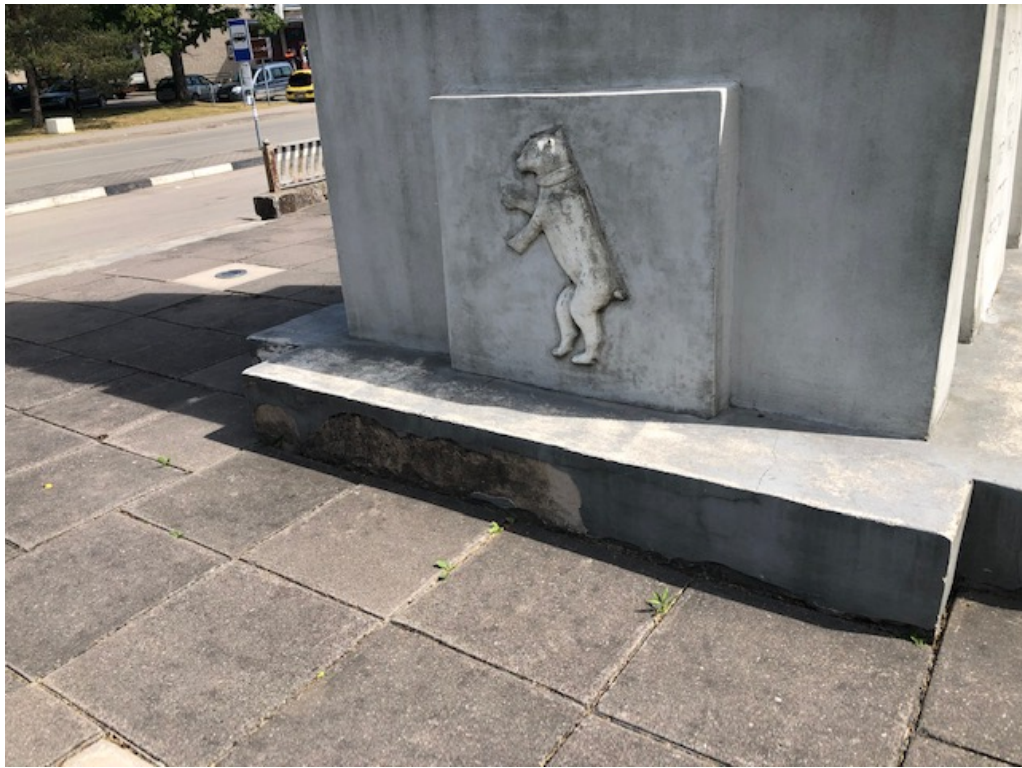
| Nr. 3 | Pavadinimas | Paminklo fragmentas | | |

Veiviržėnų memorialinių objektų komplekso (u. k. KVR 2106) ŠV dalyje, miestelio centre stovi paminklas, vadinamas „Laisvės paminklu“. Paminklas skirtas Lietuvos nepriklausomybei ir kitiems istoriniams įvykiams paminėti. Paminklas pastatytas ant dirbtinai suformuotos kalvos, aptvertas metaline tvorele. Paminklo būklė gera, tik nuo pagrindo kai kuriuose vietose atitrūkęs tinkas. Tikslinga paminklą nuplauti nuo nešvarumų, metalinę tvorelę taip pat nuvalyti nuo nešvarumų, atsilupusių dažų ir perdažyti.
