ATASKAITA

2024-05-26

Apie didžialapės liepos (*Tilia platyphyllos*) esančios prie sklypo, Kvietinių g. 18A, Gargžduose (1 pav.) būklės įvertinimą.

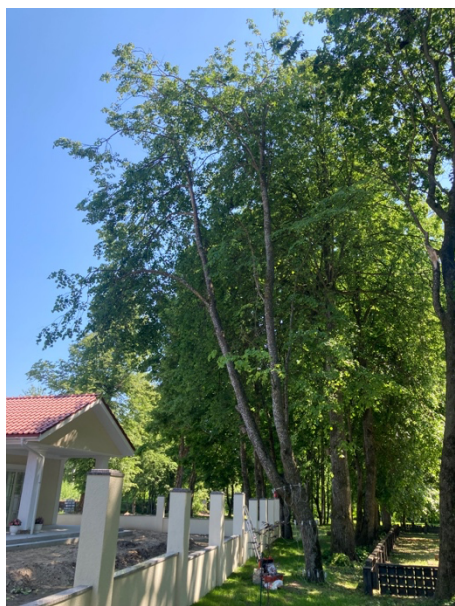
DL1 didžialapės liepos (18 m aukštis, 47 cm skersmuo) laja vidutiniškai gyvybinga (daug sausų šakų, ypač vienoje iš pagrindinių šakų, pietinėje lajos pusėje), asimetriška (abiejų šakų viršūnės išlenktos į šiaurinę pusę, link pastato). Kamienas sudarytas iš dviejų stiebų. Jungtis tarp stiebų nėra patvari. Medžio kamienas 1,3 m aukštyje išlenktas į šiaurinę pusę su 20° pasvirimu.

Bendras medžio vaizdas

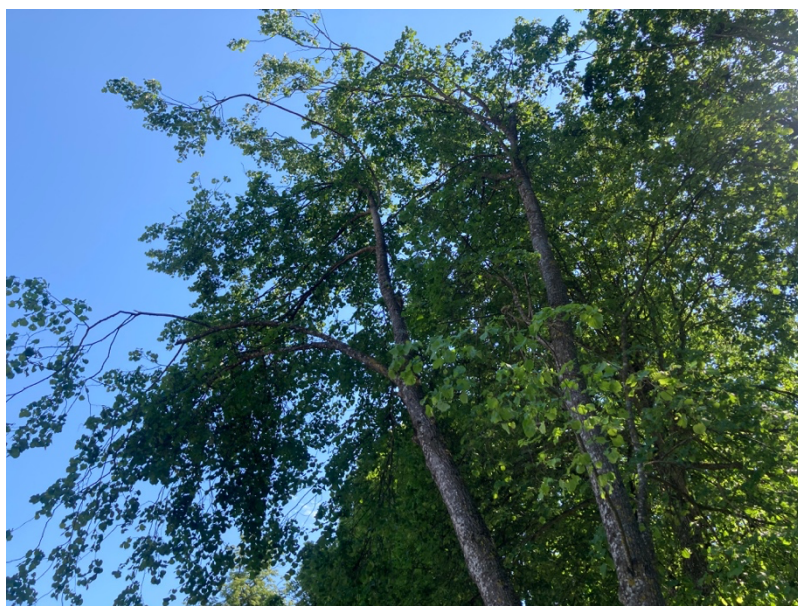
Lajoje daug sausų šakų

Priežiūros priemonės: Esant poreikiui, liepą galima šalinti, nes medis neturi perspektyvų. Vienai iš pagrindinių šakų didelė defoliacija, daug sausų šakų, šakos mediena stipriai pažeista, puvinį sukeliančio grybo, kuris ilgainiui išplis į visą kamieną ir į gyvybingesnę šaką. Gyvybingoji šaka stipriai išlenkta į pastato pusę. Ateityje plintant puvinii kamieno, šakų sujungimo vieta gali būti pažeista, o vėjo veikiamą gyvybingesnę išlaužtą šaką gali užkristi ant pastato stogo. Galimas kamieno lūžimas ties išsilenkimu, jeigu toliau puvinys išplis kamieno medienoje. Išgenėti sausas šakas.

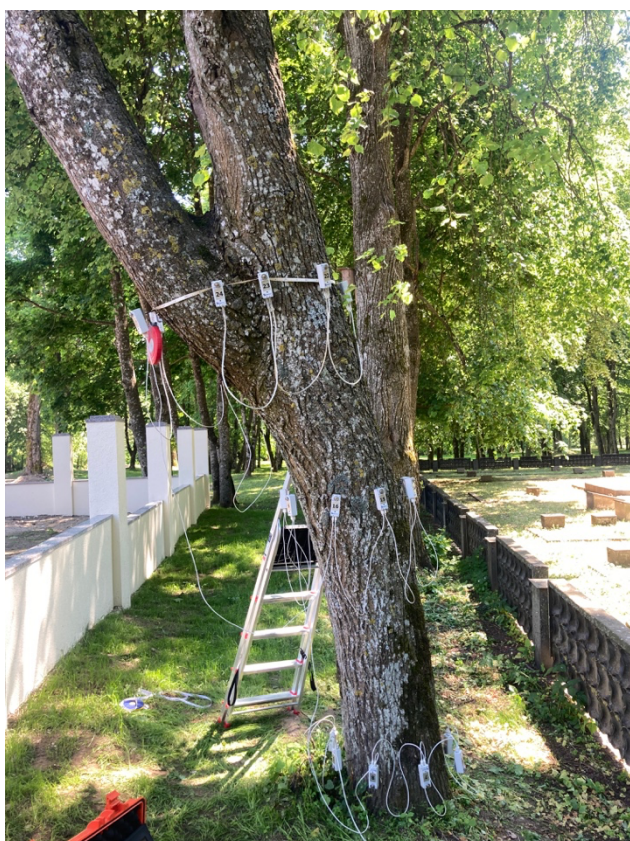
Medis 20° pasviręs į pastato pusę

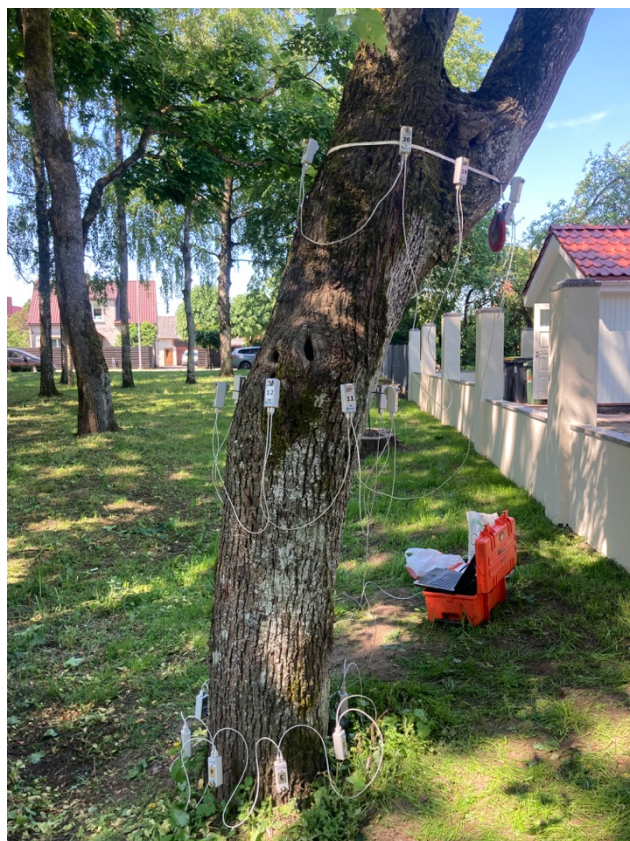
Ties kamieno išsilenkimu ir šakų sujungimu yra drevės

1,3 m aukštyje ties kamieno išsilenkimu yra dvi drevės. Drevėse pūvanti mediena. Drevėse kaupiasi vanduo.

2,5 m aukštyje ties pagrindinių šakų jungtimi yra nedidelė drevė. Drevėje mediena yra trūnijanti.

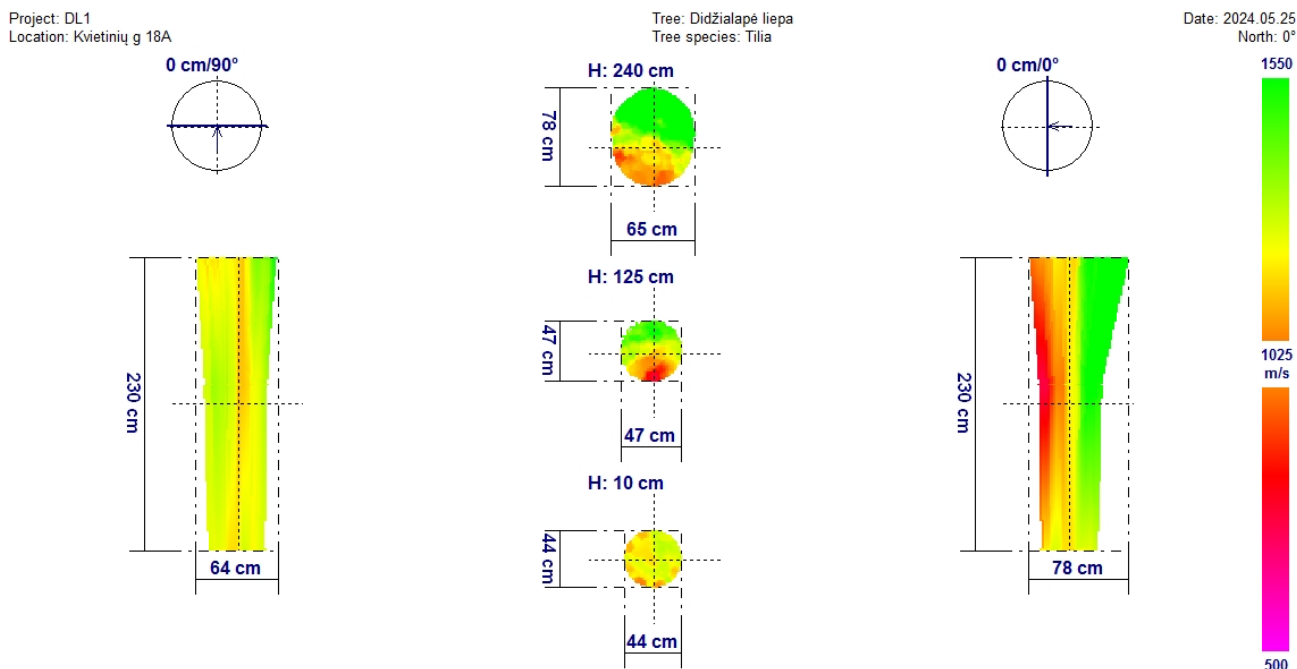
Per šakų ir kamieno pažeidimus į medį pateko puvinį sukeliantis grybas. Puvinys intensyviai (trečioji puvinio stadija) plinta pietinėje kamieno dalyje, 25 % ploto nuo viso skerspjūvio ploto. Intensyvesnis medienos kitimas vyksta balaninėje medienoje, per visą kamieno ilgį. Tai lemia vienos iš pagrindinių šakų lajoje intensyvią defoliaciją, dėl balaninėje medienoje užkistų vandens indų.

Išvada: Medžio būklė nepatenkinama.
