**GARGŽDŲ PĖSČIŲJŲ VIADUKAS**  
**Klaipėdos rajono sav., Gargždų sen., Gargždų m., Tiltų g., u. k. KVR 11660**  
*(objekto pavadinimas, adresas, unikalus kodas Kultūros vertybių registre)*

**STATINIO APŽIŪROS AKTAS**

2025-05-08

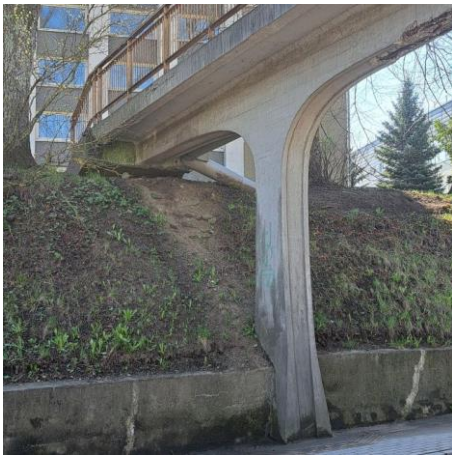
<p>Monolitinio gelžbetonio atramos būklė gera. Pastebimų deformacijų, įtrūkimų nėra. Paviršius padengtas apnašomis.</p>	Atlikti detalius atramų konstrukcijos apmatavimus ir tyrimus, parengti tvarkybos projekte restauravimo sprendinius. <i>Numatyti betoninių paviršių valymą, druskų šalinimą, antiseptikavimą, impregnavimą, įtrūkimų, plyšių valymą, sutvirtinimą, užpildymą specialiu</i>

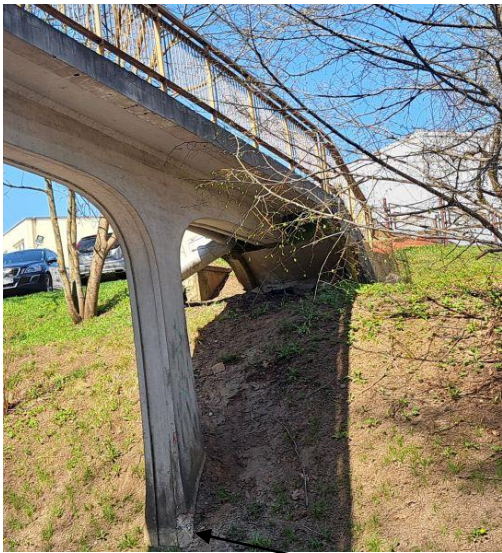
<p>Monolitinio gelžbetonio atramos būklė gera. Apatinėje atramos dalyje ties gruntu matomos betono pažaidos (nudaužimai). Paviršius padengtas apnašomis.</p> <p>Viaduko atramos, kaip ir perdanga, yra monolitinio gelžbetonio, standžiai sujungtos su pagrindine perdangos sija. Didžiausio lenkimo momento veikimo zonoje – jungtyje su sija sklandžiai išplatintos.</p>	<p>skiediniu.</p> <p>Atlikti pažeistų, ištrupėjusių, suirusių dalių atstatymą, sutvirtinimą specialiu skiediniu.</p>
2	Viaduko perdangos pagrindinė sija

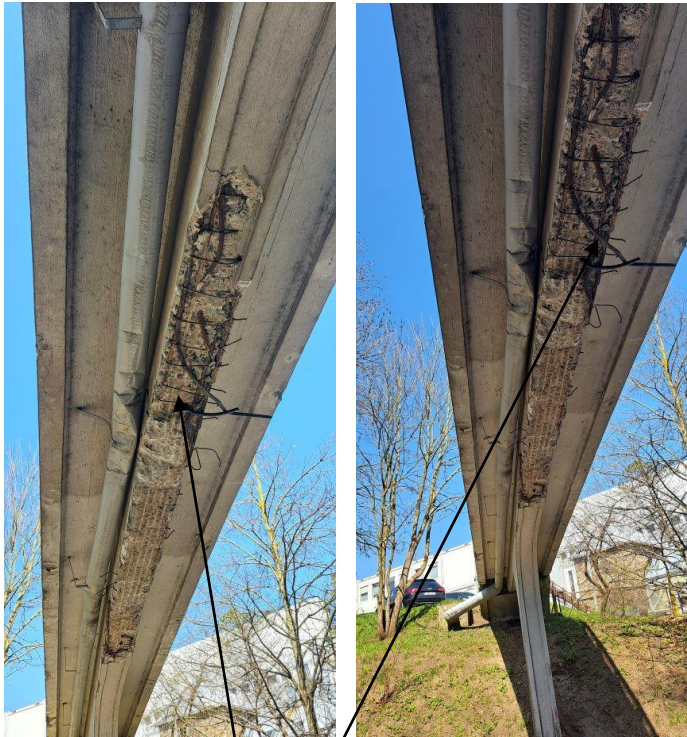
<p>Viaduko perdanga, yra monolitinio gelžbetonio, standžiai sujungtos su pagrindine perdangos sija. Pagrindinės sijos apačia pažeista (nudaužta), pravažiuojančio didelio aukščio gabaritinio transporto. Sunaikinta apatinės armatūros apsauginis sluoksnis, nutraukti pagrindinės armatūros strypai. Paviršius padengtas apnašomis.</p> <p>Prie monolitinės g/b perdangos pritvirtintas šiluminės trasos išorinis vamzdis sulankstytas.</p>	<p>Atlikti detalius konstrukcijos apmatavimus ir tyrimus, parengti tvarkybos projekte restauravimo sprendinius.</p> <p>Numatyti betoninių paviršių valymą, druskų šalinimą, antiseptikavimą, impregnavimą, įtrūkimų, plyšių valymą, sutvirtinimą, užpildymą specialiu skiediniu. Pažeistų, ištrupėjusių, suirusių dalių atstatymą, sutvirtinimą specialiu skiediniu.</p> <p>Numatyti viaduko g/b konstrukcijų stabilumo ir laikančios galios atkūrimo, prarastų konstrukcinių elementų ar jų dalių atstatymą, išsaugant jungimo sistemą ir būdą.</p> <p>Norint apsaugoti viaduką nuo tolimesnių pažeidimų būtina įrengti gabarito vartus Tilto gatvėje prieš ir po viaduko</p>

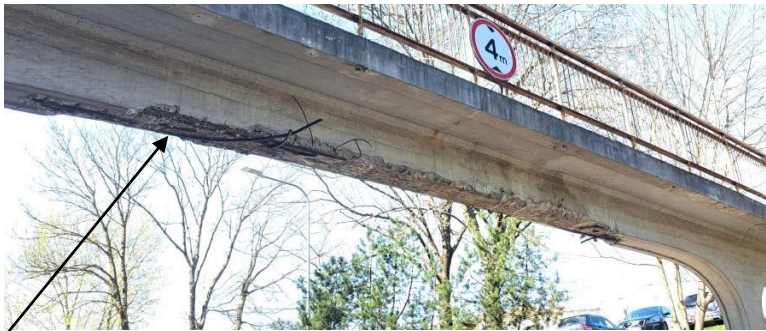
<p>Pagrindinės sijos apačia pažeista (nudaužta), pravažiuojančio didelio aukščio gabaritinio transporto. Sunaikinta apatinės armatūros apsauginis sluoksnis, nutraukti pagrindinės armatūros strypai.</p>	arba kitas apsaugos priemonės.
3	Perdangos šoniniai bortai

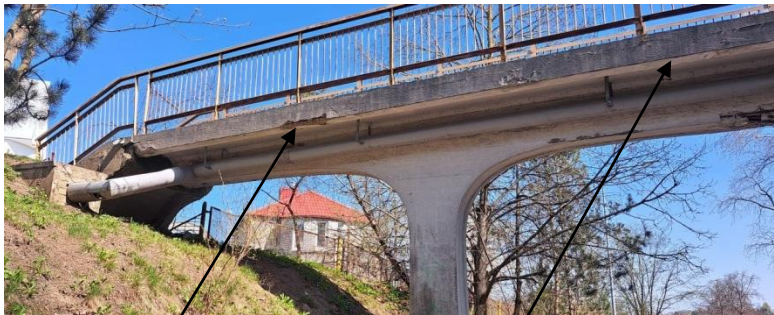
<p>Monolitinė g/b perdanga standžiai sujungtos su pagrindine perdangos sija. Perdangos šoninių bortų briaunose matomi betono <u>nutrupėjimai</u> (pažaidos), <u>supleišėjimai</u>. Paviršius padengtas apnašomis.</p>	Atlikti šoninių bortų konstrukcijos apmatavimus ir tyrimus, parengti tvarkybos projekte restauravimo sprendinius. <i>Numatyti betoninių paviršių valymą, druskų šalinimą, antiseptikavimą, impregnavimą, įtrūkimų, plyšių valymą, sutvirtinimą, užpildymą specialiu skiediniu. Pažeistų, ištrupėjusių, suirusių dalių atstatymą, sutvirtinimą specialiu skiediniu.</i>

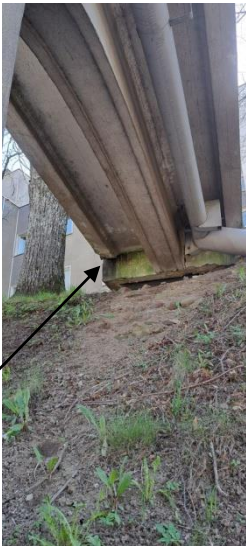
<p>Monolitinė g/b perdangos gembės būklė patenkinama. Ties jungtimi su laiptais matomi armatūros apsauginio betono sluoksnio nutrupėjimai. Gėmbių apatinis paviršius stipriai padengtas apnašomis, samanomis.</p>	Atlikti detalius perdangos gėmbių konstrukcijos apmatavimus ir tyrimus, parengti tvarkybos projekte restauravimo sprendinius. Restauruoti <i>Numatyti betoninių paviršių valymą, druskų šalinimą, antiseptikavimą, impregnavimą, įtrūkimų, plyšių valymą, sutvirtinimą, užpildymą specialiu skiediniu. Pažeistų, ištrupėjusių, suirusių dalių atstatymą, sutvirtinimą specialiu skiediniu.</i>

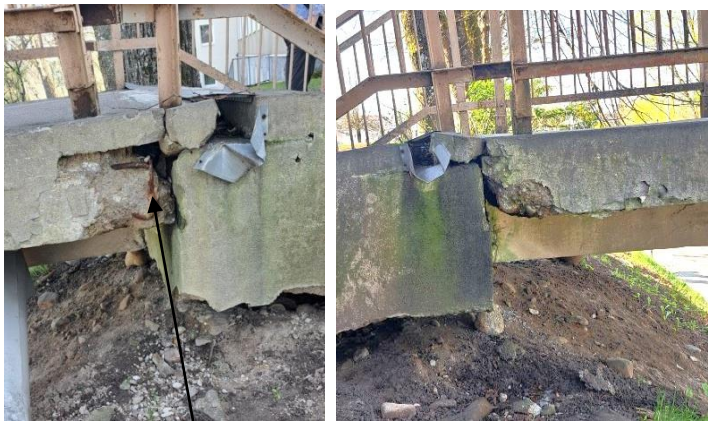
<p>Ties jungtimi su laiptais suiręs gembės armatūros apsauginis betono sluoksnis. Armatūra pažeista korozijos. Sandūra įrengta nekokybiškai. Skardinis lietaus vandens surinkimo latakas deformuotas. Paviršius stipriai padengtas apnašomis, samanomis.</p>   <p>Ties jungtimi su laiptais suiręs laiptų ir gembės armatūros apsauginis betono sluoksnis. Armatūra pažeista korozijos.</p>	<p>Atlikti detalius apmatavimus ir tyrimus, parengti tvarkybos projekte restauravimo sprendinius.</p> <p><i>Numatyti betoninių paviršių valymą, druskų šalinimą, antiseptikavimą, impregnavimą, įtrūkimų, plyšių valymą, sutvirtinimą, užpildymą specialiu skiediniu. Pažeistų, ištrupėjusių, suirusių dalių atstatymą, sutvirtinimą specialiu skiediniu.</i></p> <p>Įrengti (sutvarkyti) deformacinius mazgus.</p>

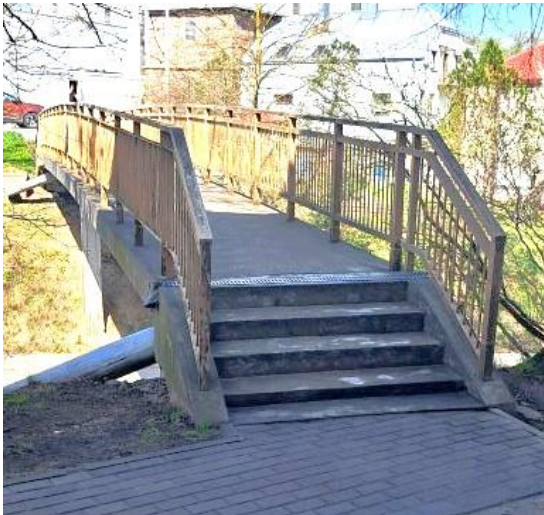
<p>Monolitinio gelžbetonio laiptų vaizdas iš pietų pusės. Būklė patenkinama. Paviršius padengtas apnašomis.</p>	<p>Atlikti laiptų apmatavimus ir tyrimus, parengti tvarkybos projekte restauravimo sprendinius.</p>

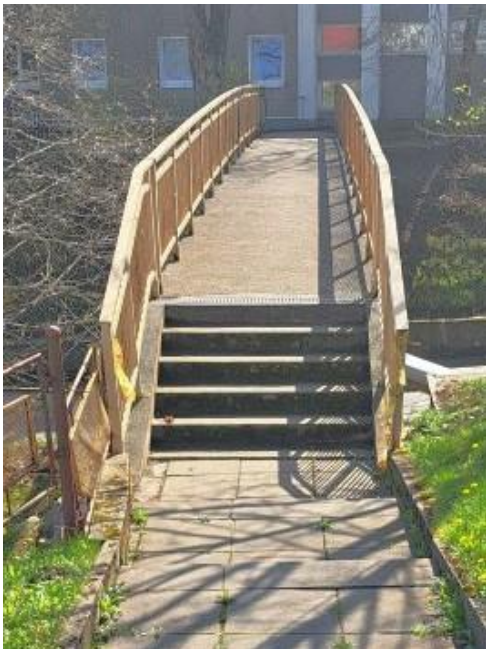
<p>Monolitinio gelžbetonio laiptų vaizdas iš šiaurės pusės. Būklė patenkinama.</p>	
7	<i>Vandens surinkimo grotelės perdangos gale</i>

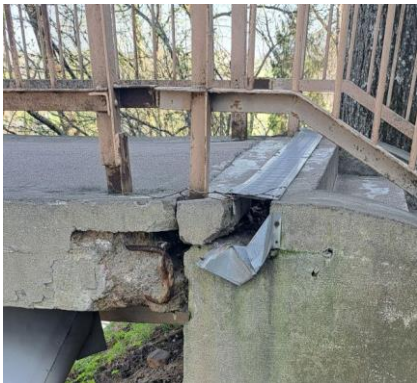
<p>Skardinis lietaus vandens surinkimo latakas ir grotelės deformuoti. Būklė bloga.</p>	Atlikti apmatavimus ir tyrimus, parengti tvarkybos projekte vandens nuvedimo, surinkimo sprendinius.
8	<i>Lieto betono danga viršutinėje dalyje</i>

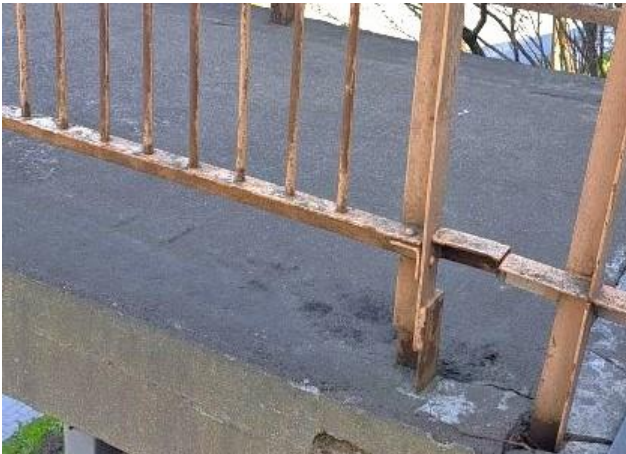
<p>Lieto betono dangoje pastebimi įtrūkimai, ties bortai nutrupėjimai.</p>	Parengti lieto betono dangos tvarkybos sprendinius su hidroiziacijos įrengimu.

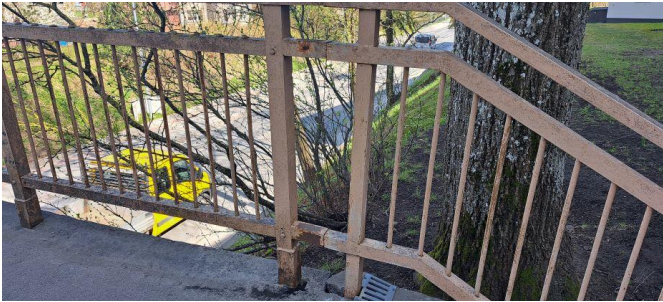
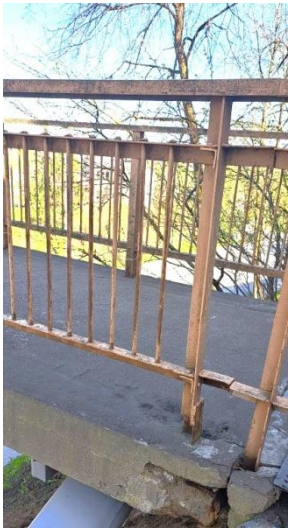
<p>Turėklų dažymas susidėvėjęs, vietomis suiręs. Metaliniai paviršiai pažeisti korozijos.</p>

<p>Atlikti detalius turėklų apmatavimus ir tyrimus, parengti tvarkybos projekte remonto sprendinius. Atlikti visų metalinių elementų paviršių valymą, surūdijusių - suirusių, panaikintų elementų ir/ar detalių atkūrimą pagal išlikusius pavyzdžius, sulankstytų elementų formos atstatymą, rūdžių surišimą, metalinių paviršių paruošimą (nuriebalinimą, pasyvinimą, glaistymą), antikorozinį padengimą, dažymą.</p>
