ŠERNŲ TILTAS

Klaipėdos rajono sav., Dovilų sen., Ketvergių k., u. k. KVR 31051
(objekto pavadinimas, adresas, unikalus kodas Kultūros vertybių registre)

STATINIO APŽIŪROS AKTAS

2025-05-08 Nr. 1

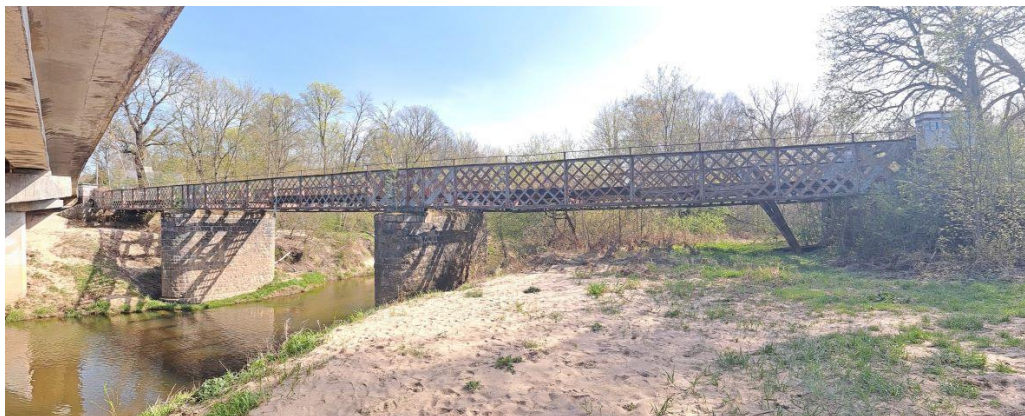
F.1. Statinio bendras vaizdas iš šiaurės vakarų pusės.

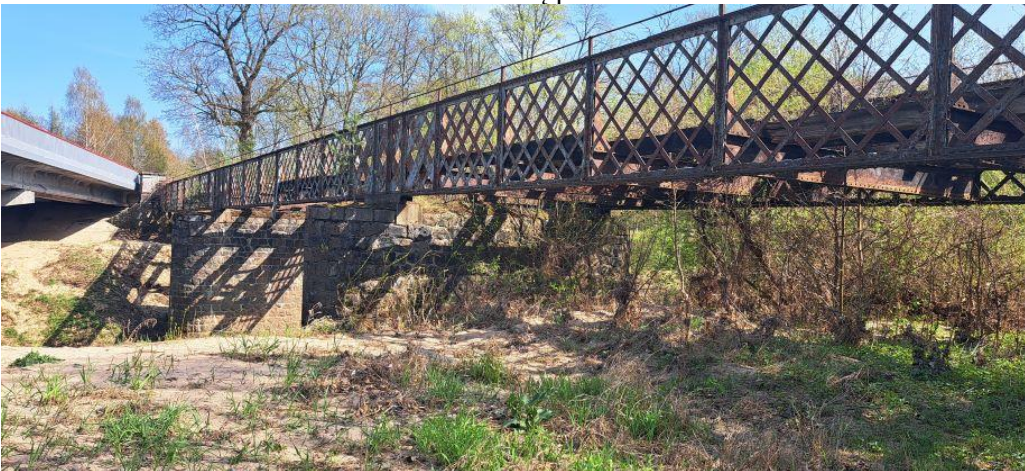
F.2. Statinio konstrukcijų bendras vaizdas

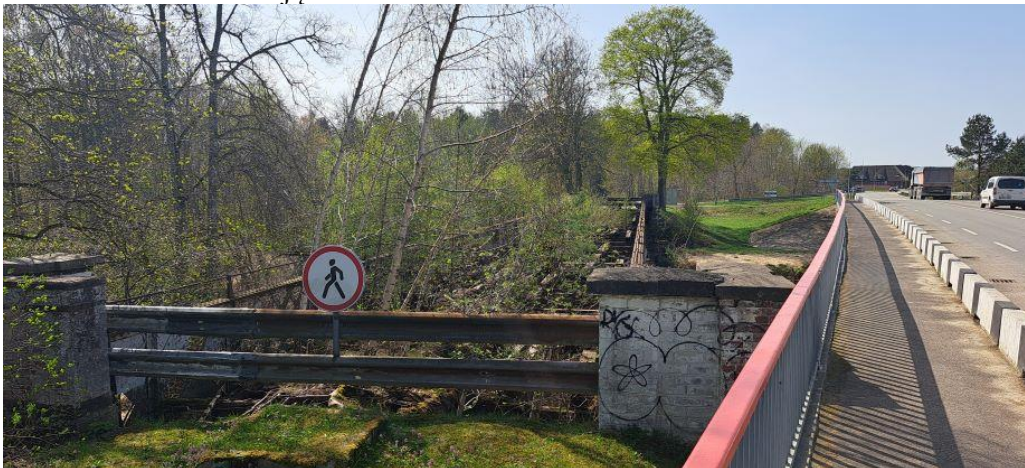
F.3. Statinio bendras vaizdas iš rytų pusės.

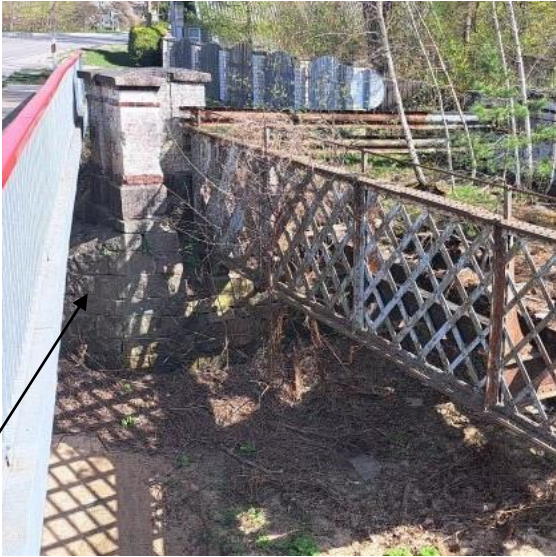
<p>Kairiojo kranto kraštinės atramos iš tašytų akmenų ir granito blokų paviršius stipriai padengtas apnašomis, mikroflora, samanomis ir kita augmenija. Pastebimų plyšių ar kitų deformacijų nėra.</p>

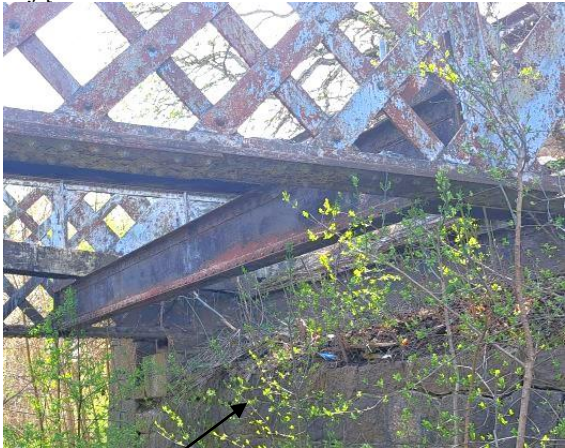
<p>Dešiniojo kranto kraštinės atramos iš tašytų akmenų ir granito blokų paviršius stipriai padengtas apnašomis, mikroflora, samanomis ir kita augmenija. Mūro siūlės vietomis iširusios. Pastebimų plyšių ar kitų deformacijų nėra.</p>	<p>Atlikti detalius atramų konstrukcijos apmatavimus ir tyrimus, parengti tvarkybos projekte restauravimo sprendinius.</p> <p>Atlikti akmenų (granito blokų) mūro paviršių valymą nuo apnašų, samanų ir kitos augmenijos, antiseptikavimą, iširusių siūlių užpildymą, atkūrimą.</p>
2	Mūriniai stulpeliai tilto pradžioje ir gale

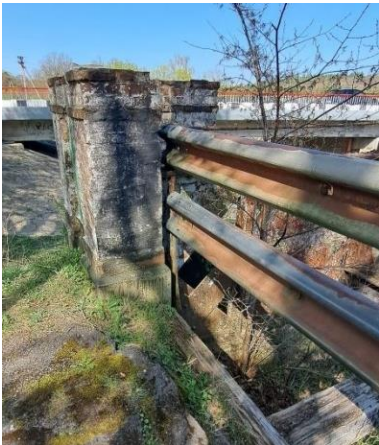
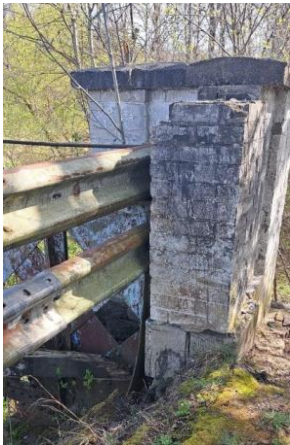
<p>Dešiniojo kranto mūrinių stulpelių paviršius stipriai padengtas apnašomis, mikroflora, samanomis ir kita augmenija. Mūro siūlės vietomis iširusios, dalis viršutinių plytų suirusios. Betoniniai stulpelių stogeliai padengti apnašomis dalis jų suirę. Stulpelių tinkuotas paviršius išlikęs fragmentiškai.</p>	<p>Atlikti detalius mūrinių stulpelių konstrukcijos apmatavimus ir tyrimus, parengti tvarkybos projekte restauravimo sprendinius.</p> <p>Atlikti mūrinių paviršių valymą nuo apnašų, antiseptikavimą, hidrofobizavimą, druskų šalinimą, iširusių siūlių užpildymą, pažeisto mūro sutvirtinimą, suirusio mūro atstatymą.</p> <p>Atlikti betoninių stogelių tvarkybą.</p>

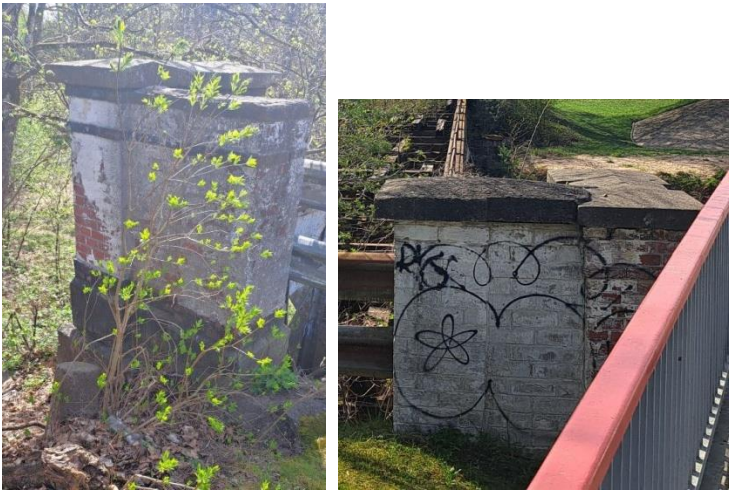
<p>Kairiojo kranto <u>mūrinių stulpelių</u> paviršius stipriai padengtas apnašomis, mikroflora, samanomis ir kita augmenija, tinkuotas paviršius suiręs. Mūro siūlės vietomis iširusios, dalis viršutinių plytų suirusios. Betoniniai stulpelių stogeliai padengti apnašomis.</p>	
3	Tilto tarpinės atramos iš tašytų akmenų

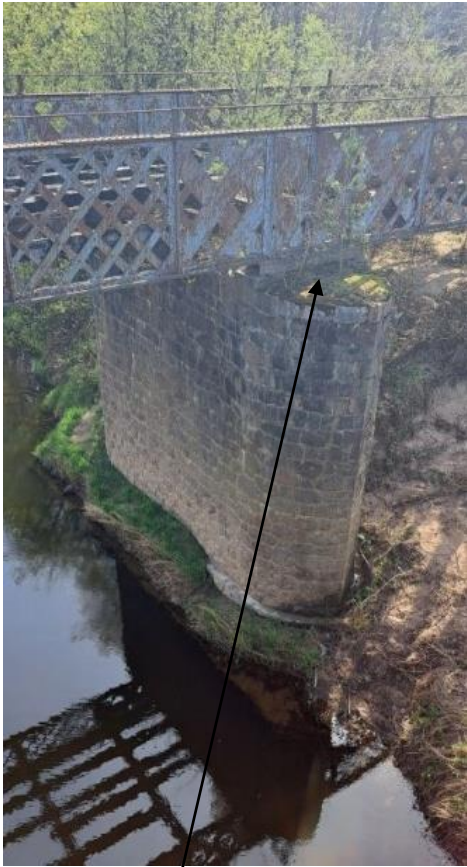
<p>Dešiniojo kranto <u>tarpinės atramos</u> iš tašytų akmenų ir granito blokų paviršius stipriai padengtas apnašomis, mikroflora, samanomis ir <u>kita augmenija</u>. Mūro siūlės vietomis iširusios. Pastebimų plyšių ar kitų deformacijų nėra.</p>	<p>Atlikti detalius atramų konstrukcijos apmatavimus ir tyrimus, parengti tvarkybos projekte restauravimo sprendinius.</p> <p>Atlikti akmenų (granito blokų) mūro paviršių valymą nuo apnašų, samanų ir kitos augmenijos, antiseptikavimą, iširusių siūlių užpildymą, atkūrimą..</p>

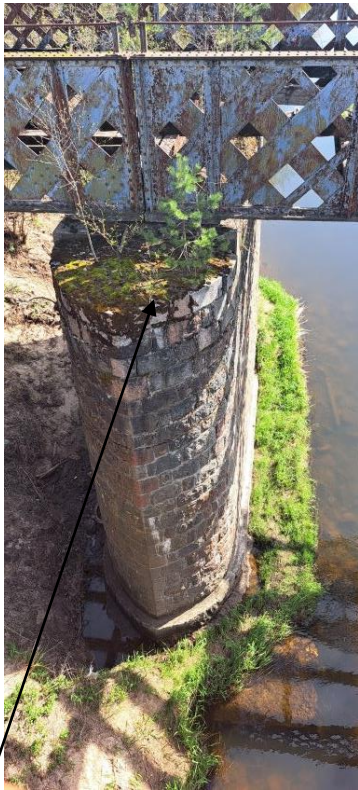
<p>Kairiojo kranto <u>tarpinės atramos</u> iš tašytų akmenų ir granito blokų paviršius stipriai padengtas apnašomis, mikroflora, samanomis ir <u>kita augmenija</u>. Mūro siūlės vietomis iširusios. Pastebimų plyšių ar kitų deformacijų nėra.</p>	
4	Tilto metalinė santvarinė konstrukcija.

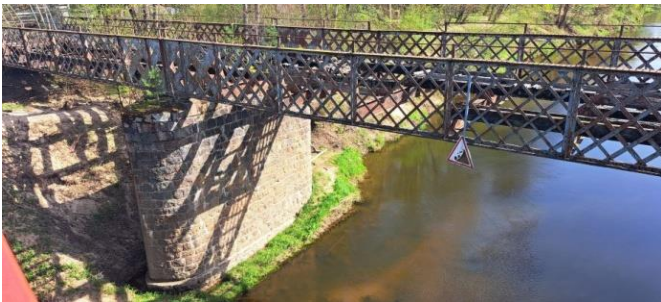
<p>Visa metalinė santvarinė konstrukcija stipriai pažeista korozijos.</p>

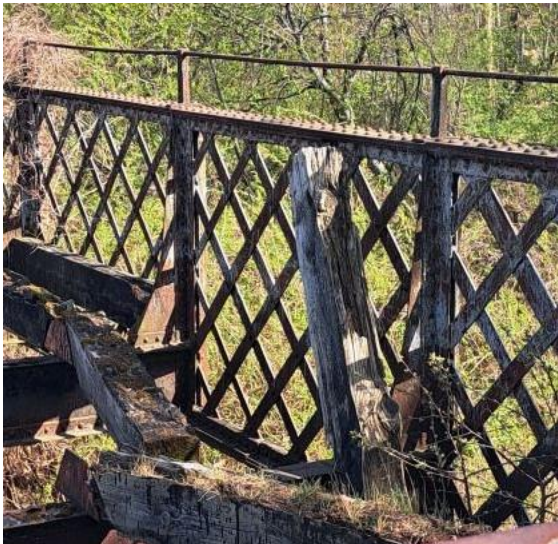
<p>Metalinė santvarinės konstrukcijos fragmentas. Paviršių dažymas suiręs, išlikęs fragmentiškai. Visi konstrukciniai elementai pažeisti korozijos.</p>	<p>Atlikti detalius metalinės santvarinės konstrukcijos apmatavimus ir tyrimus, parengti tvarkybos projekte restauravimo sprendinius.</p> <p>Atlikti visų metalinių konstrukcinių elementų paviršių valymą, surūdijusių - suirusių, panaikintų elementų ir/ar detalių atkūrimą pagal išlikusius pavyzdžius, sulankstytų elementų formos atstatymą, rūdžių surišimą, metalinių paviršių paruošimą (nuriebalinimą, pasyvinimą glaistymą), antikorozinį padengimą, dažymą vadovaujantis polichrominiais tyrimais</p>

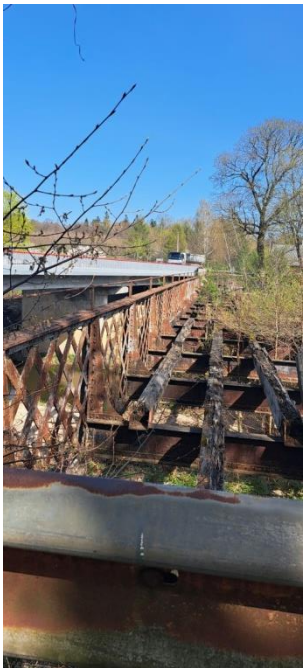
<p>Išlikusios medinės perdangos konstrukcijos bendras vaizdas. Medinės perdenginio sijos suirusios, išlikusios fragmentiškai.</p>

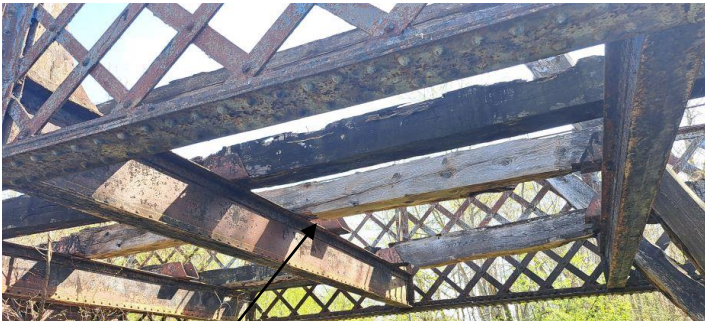
<p>Tilto konstrukcijos fragmentas. Medinės sijos prie metalinių sijų tvirtinamos <u>specialiomis metalinėmis detalėmis</u>.</p>

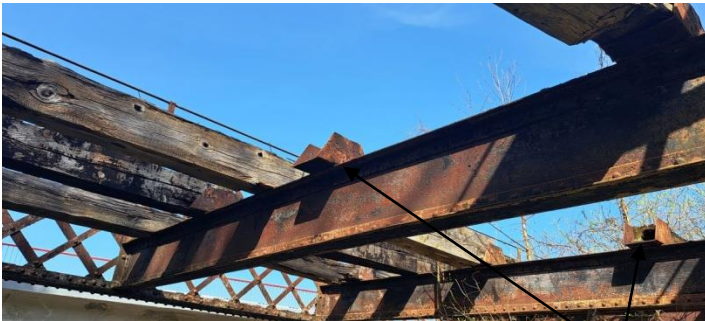
<p>Medinių sijų tvirtinimo prie metalinių sijų <u>specialios metalinės detalės</u>.</p>	Atlikti išlikusios konstrukcijos tyrimus. Perdangą projektuoti, atkurti (įrengti naujai) išsaugant medinės perdangos įrengimo principinę schemą.
