ATASKAITA

2025-10-15

Apie karpotojo beržo (*Betula pendula*) esančio sklype (Pamario g. 6-3) Priekulėje (1 pav.) būklės įvertinimą.

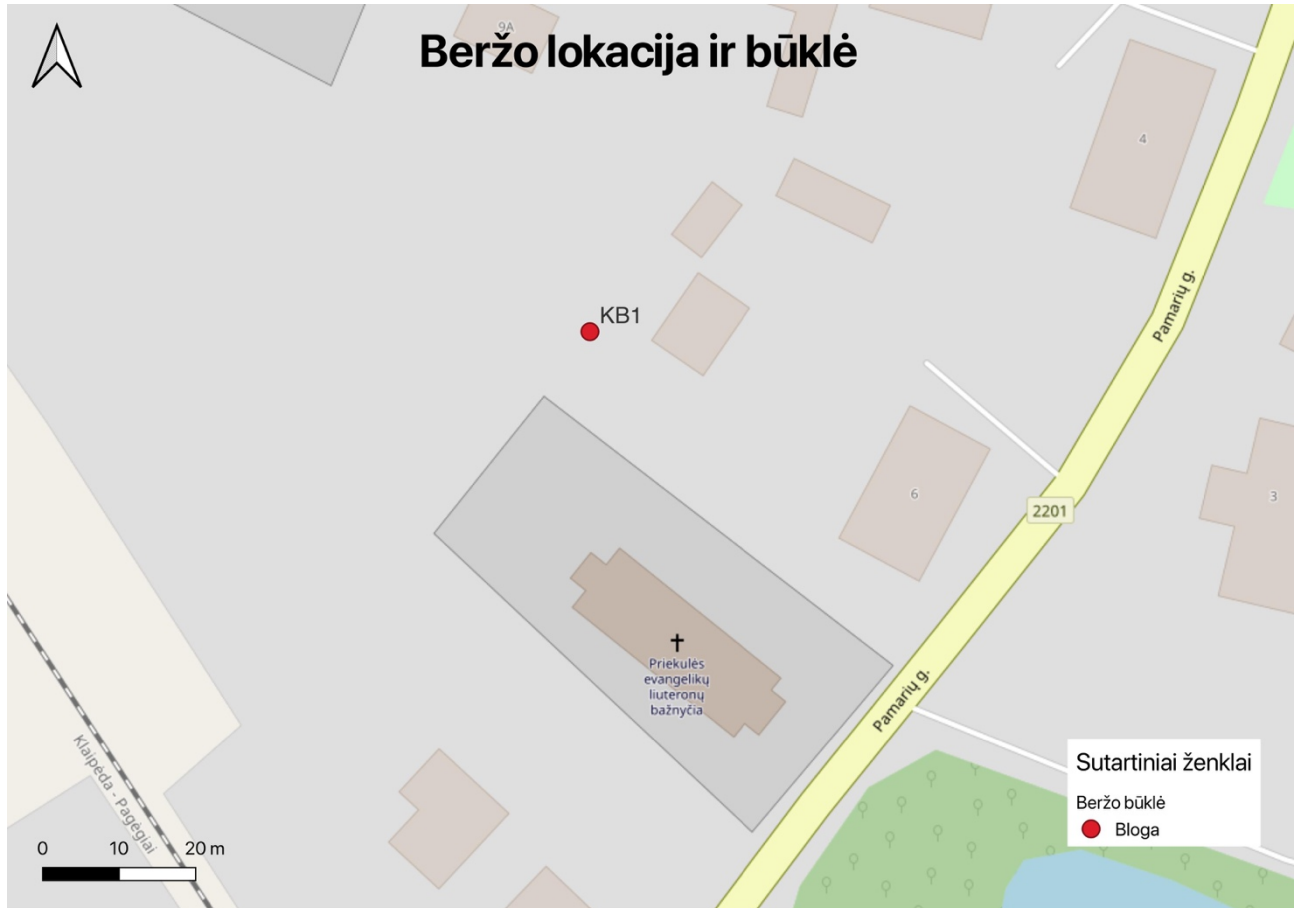
1 pav. Tyrimo objektas

Karpotajam beržui nustatyta bloga būklė. Rekomenduojame beržą šalinti, dėl pavojaus jam išvirsti ar jo kamienui lūžti ant pastatų.

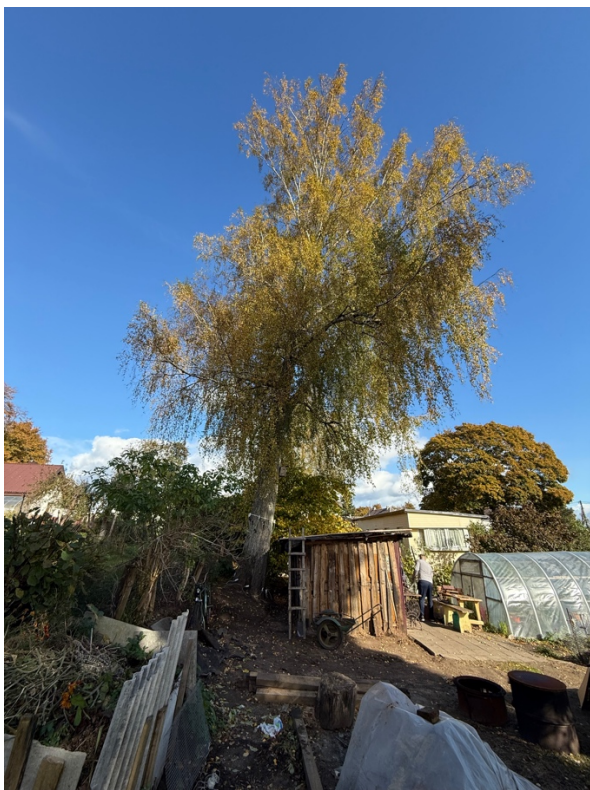
Bendras medžio vaizdas

KB1 karpotojo beržo (19 m aukštis, 76 cm skersmuo) laja vidutiniškai gyvybinga (sausos šakos lajoje, vidutinė defoliacija). Anksčiau laja genėta vidutiniu intensyvumu. Ankstesnio genėjimo metu palikti per ilgi šakų kelmeliai. Dėl anksčiau išlūžusios šakos lajoje, likęs per ilgas šakos

kelmelis, kuris yra trūnijantis. Lapai neintensyviai pažeisti beržinės beržarūdės. Lapų kraštai neintensyviai ruduoja dėl vandens trūkumo. Klevas pasviręs į pastatų pusę.

Rekomenduojame beržą šalinti, dėl pavojaus jam išvirsti ar jo kamienui lūžti ant pastatų.

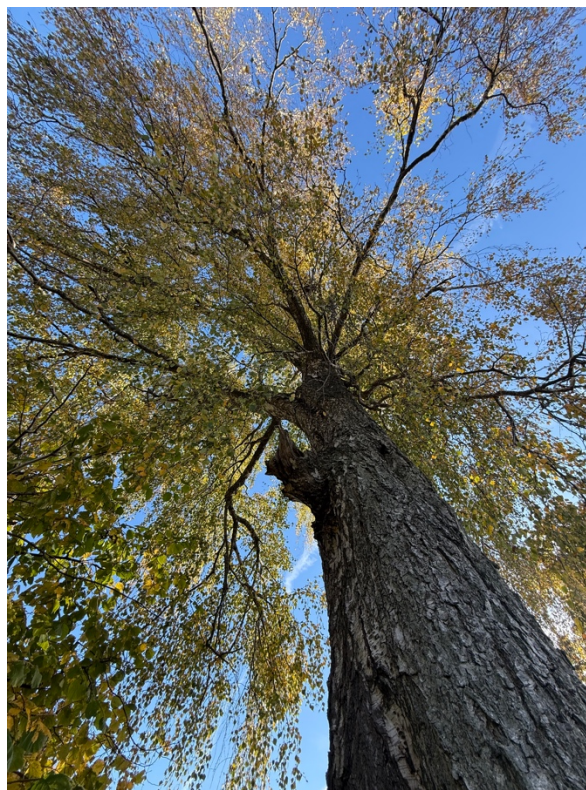
Trūnijantis šakos kelmelis lajoje, vidutinė lajos defoliacija

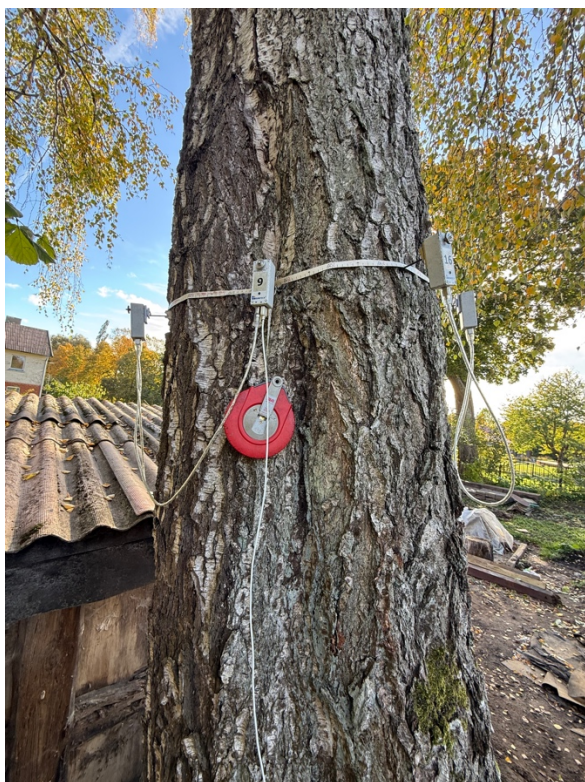
Daugybiniai kamieno pažeidimai, dėl grybų veiklos

Kamienas su daugybiniais pažeidimais. Pietvakarinėje kamieno pusėje yra randas apaugintas žieve.

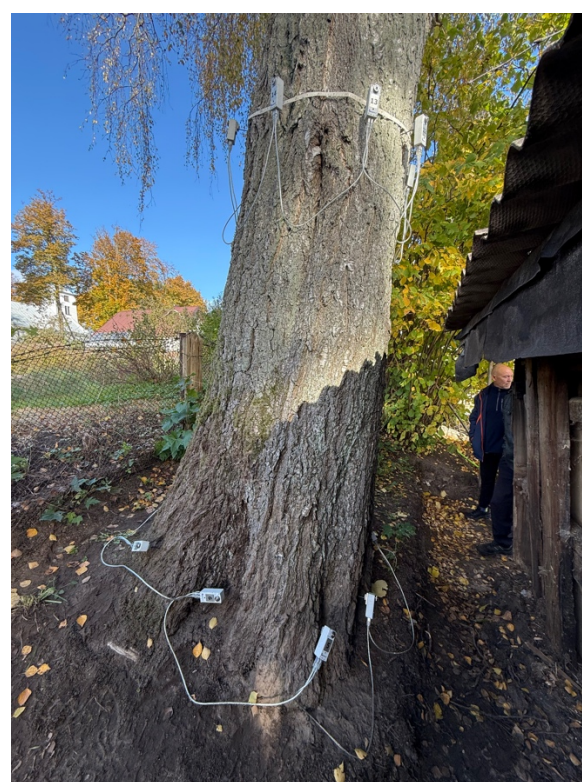
Kamienas randas pietvakarinėje kamieno pusėje.

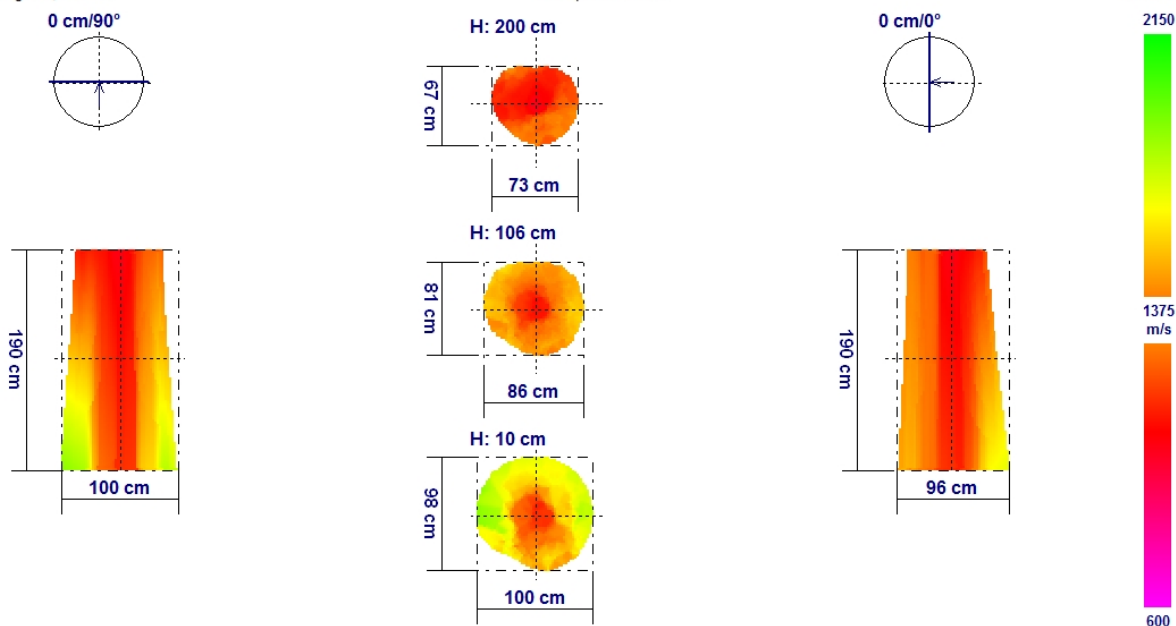
Project: KB1
Location: Pamario g. 6-3, Priekulė

Per genėjimo žaizdas į medį pateko puvinį sukeliantis grybas. Puvinys intensyviai plinta centrinėje kamieno dalyje, 41 % ploto nuo viso skerspjuvio ploto. Intensyvesnis (3 puvinimo stadija) medienos kitimas vyksta centrinėje kamieno dalyje, per visą kamieno ilgį, ypač 2 m aukštyje. Taip pat prasidėjęs kamieno balaninės medienos kitimas, kas sąlygos tolimesnį beržo būklės blogėjimo procesą.

Išvada: Medžio būklė bloga.
