**AIKŠTELĖS IR PĖSČIŪJŲ TAKŲ SU APŠVIETIMU  
ADRESU TURGAUS G. 11, PRIEKULĖ,  
SUPAPRASTINTO STATYBOS PROJEKTO  
EKSPERTINIS ŽELDINIŲ BŪKLĖS VERTINIMAS**

**RITA GOLIAKOVIENĖ**

Želdynų ir želdinių nepriklausoma ekspertė

2024-03-13

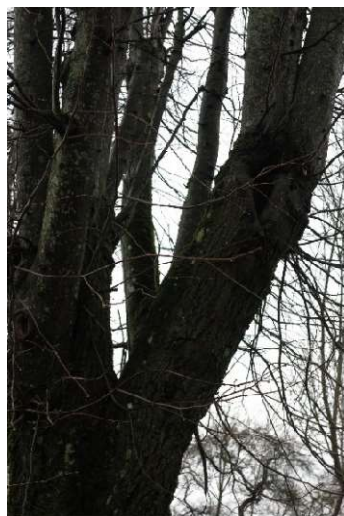
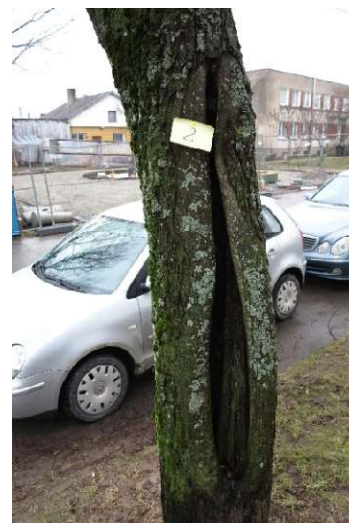
Liepa nr.2 (kamiene didelė drevė)

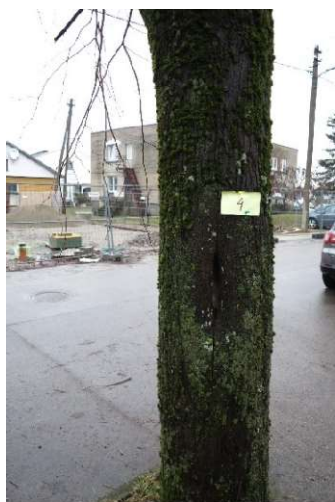
Nr. 4 (drevės kamiene)

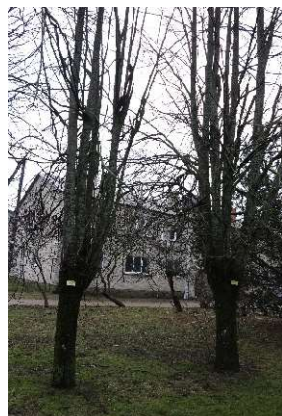
Liepos nr. 13,14

- Medžiai nr. 12-14 (augantys ne šaligatvio dalyje) yra dalinai patenkinamos būklės, bet auga greta orinės elektros linijos ir turi būti pastoviai nugenimi. Be to, atsiranda naujai projektuojamos parkavimo aikštelės ribose, todėl numatomi šalinti.

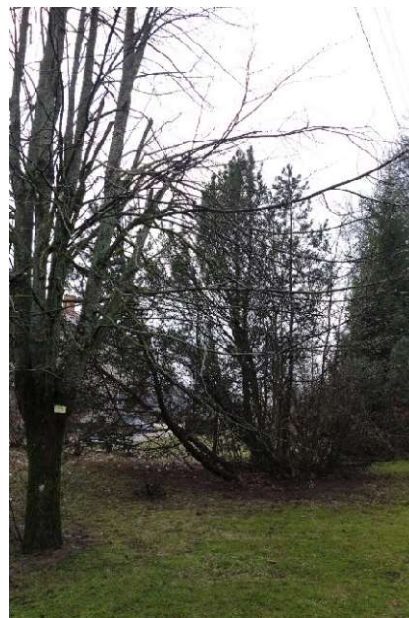
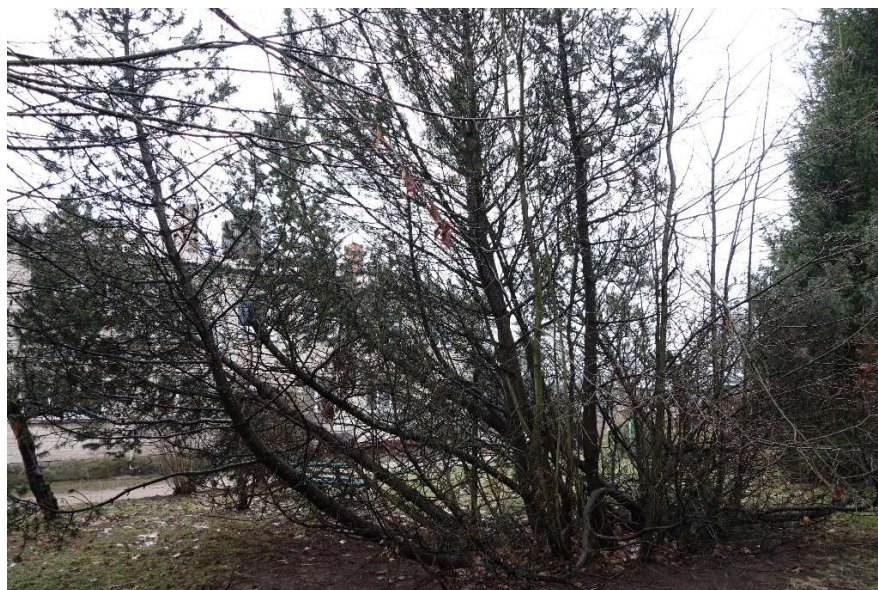
Kalninė pušis nr. 15

salelėse. Medžiai pavasarį sulapoja, bet tinkamos estetinės funkcijos neatlieka ir perspektyvoje yra problematiški. Kalninė pušis yra jau peraugusi, išplikusiais kamienais, ir auga visai netinkamoje jai vietoje.
