Sodybos Klaipėdos r. sav., Priekulės sen., Grumblių k. 4
Vertinimas paveldosaugos požiūriu

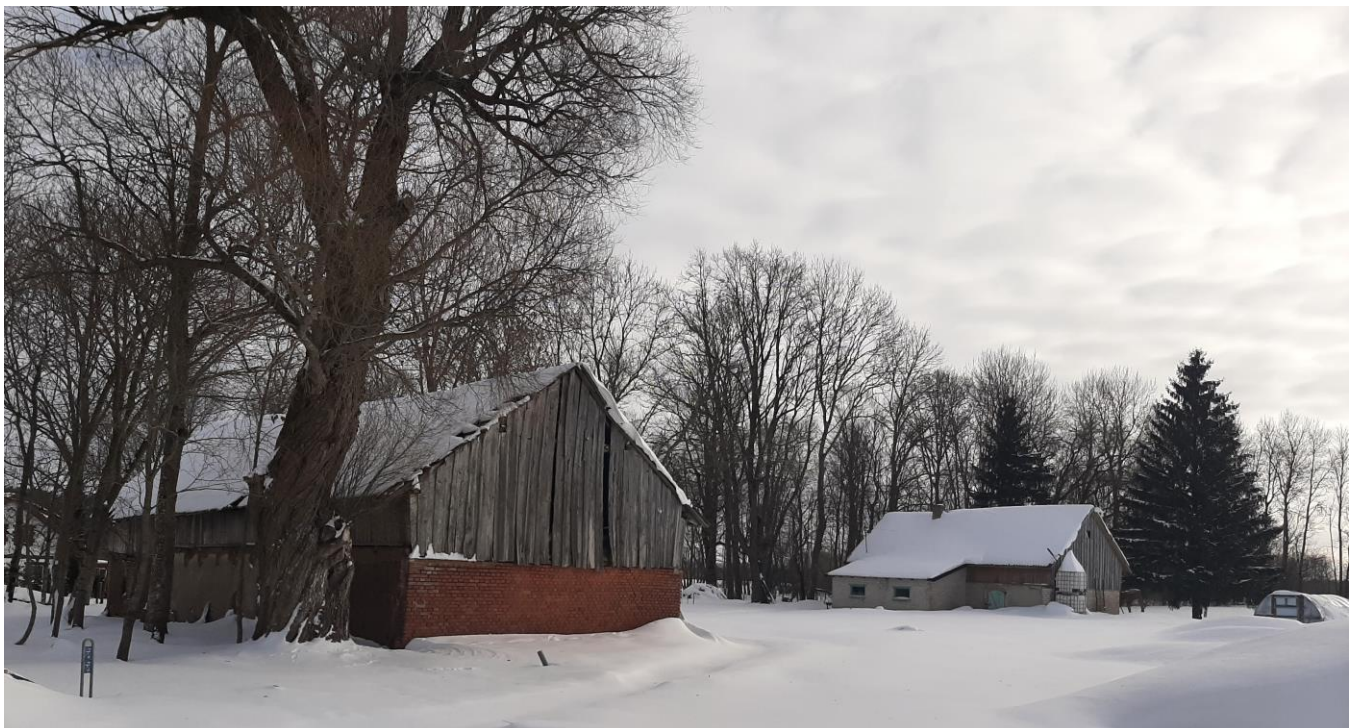
Sodybos vaizdas nuo kelio, iš ŠV pusės. Pirmame plane – tvartas su daržine, dešinėje – buvęs ūkinis, dabar gyvenamas namas. Foto M.Ramanauskienės, 2026.02.16.

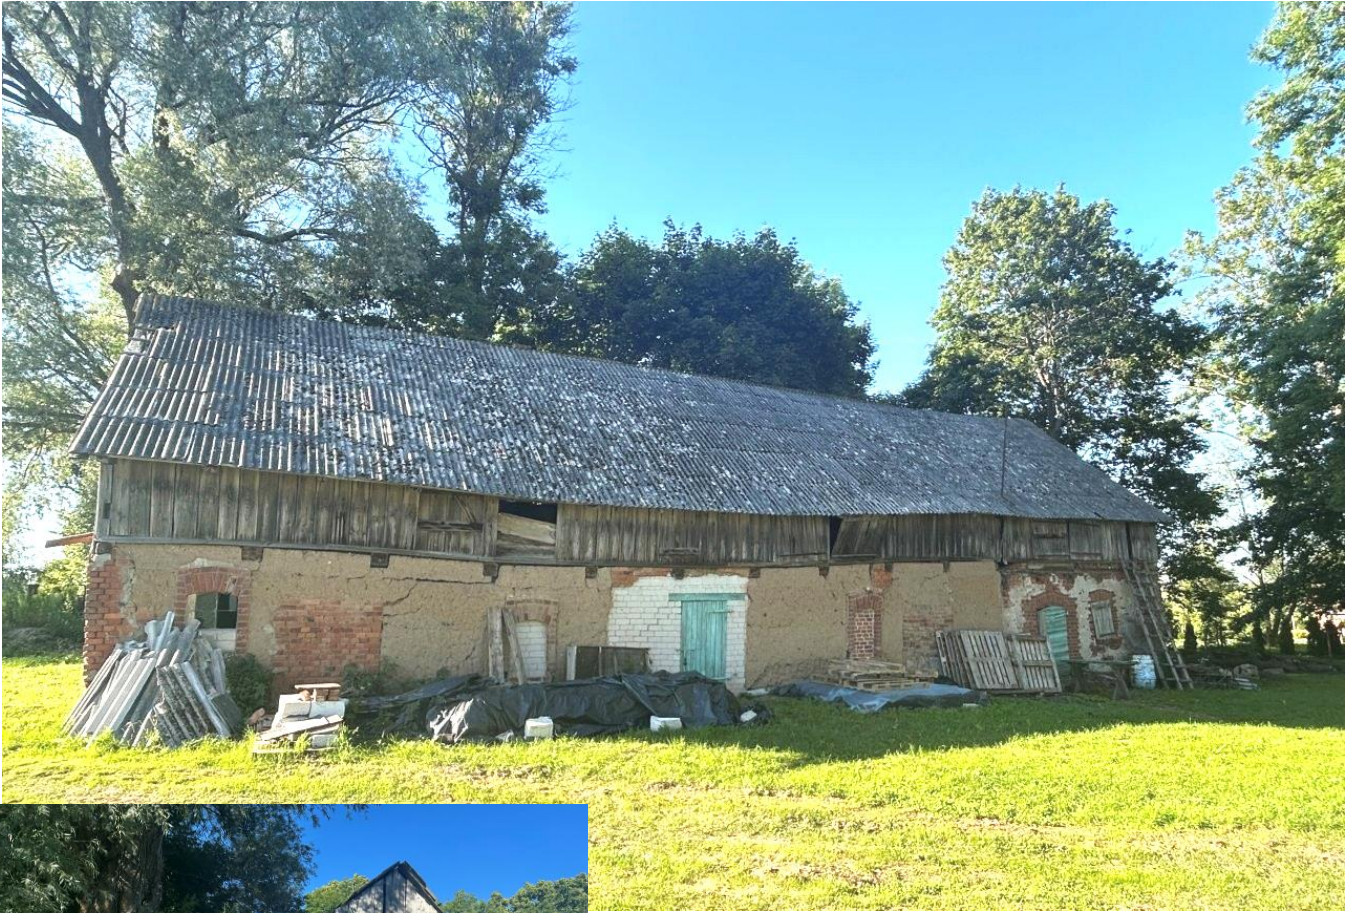
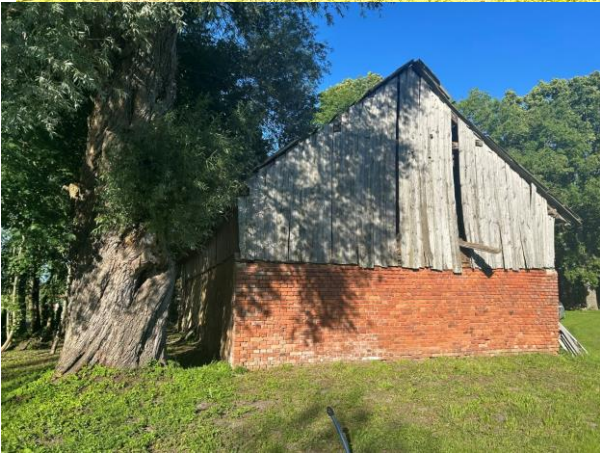
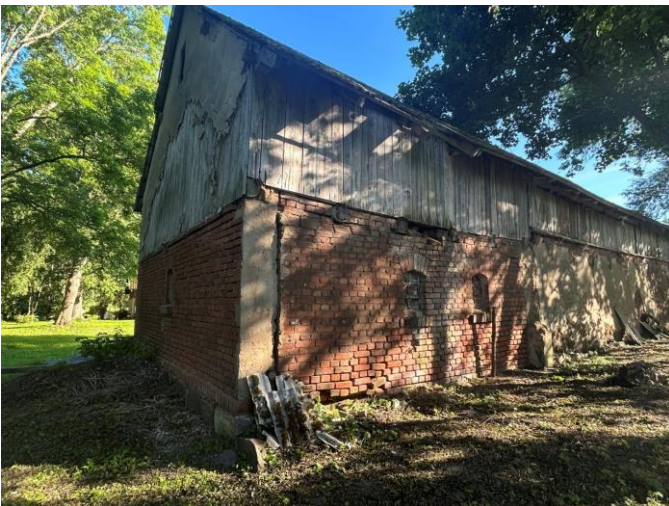
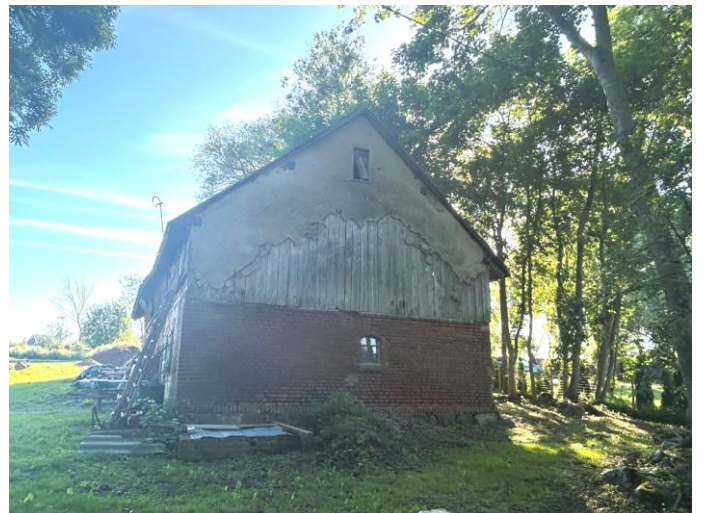
Tvartas su daržine. Vaizdas iš kiemo pusės (P).

Tvarto galinis fasadas (V). Prie jo auga senas baltasis gluosnis.

Tvarto su daržine ŠR kampas

Tvarto su daržine R fasadas

2. Iš istorinės sodybos iki šių dienų išliko keli ūkiniai pastatai:
Tvirtas su daržine, apjungti į vieną tūrį, yra labai blogos būklės, molio sienos ir medinės konstrukcijos - avarinės būklės.
Kitas pastatas – išlikusi dalis seno ūkinio pastato, pritaikyta gyvenamai paskirčiai. Pristatytas baltų silikatinių plytų priestatas, pakeista plano struktūra.

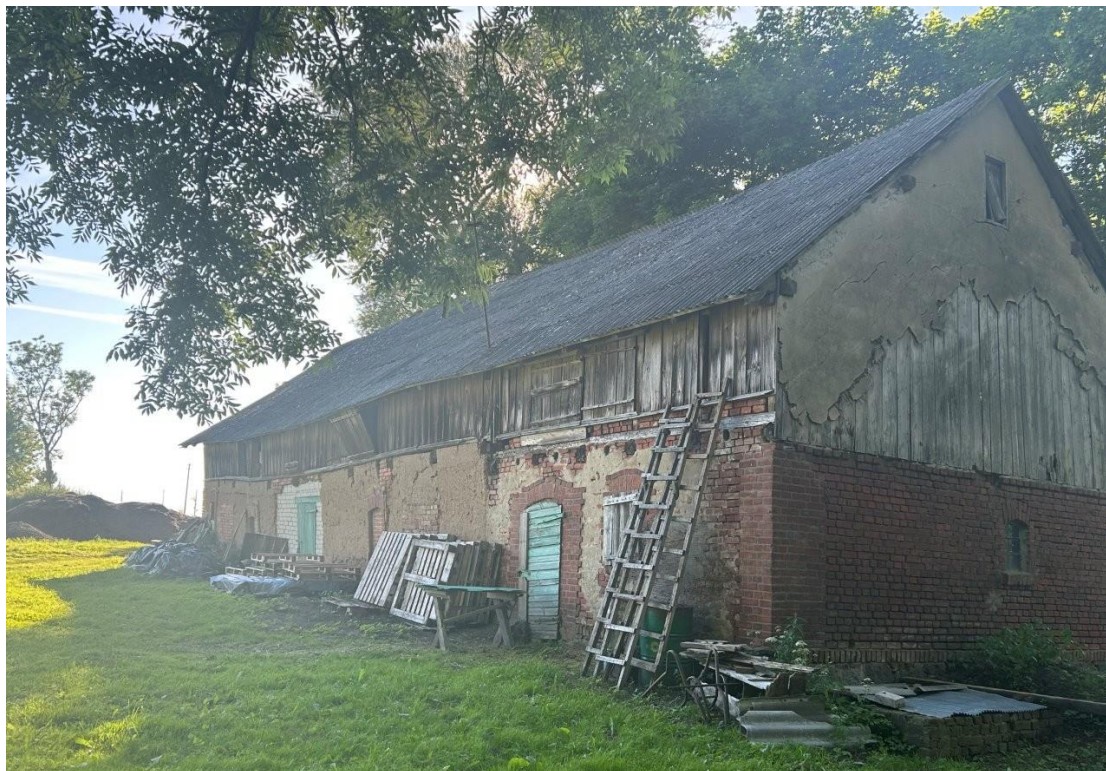
Tvarto su daržine vaizdas iš kiemo. PR kampas.
Pietų fasado fragmentai

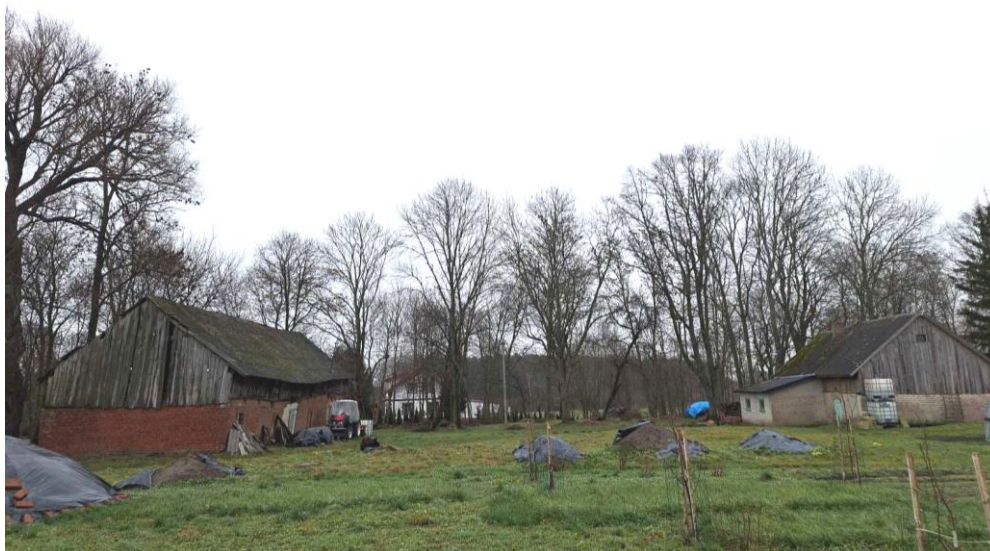
Kairėje – tvartas su daržine, dešinėje – buvęs ūkinis pastatas, dabar gyvenamasis namas.

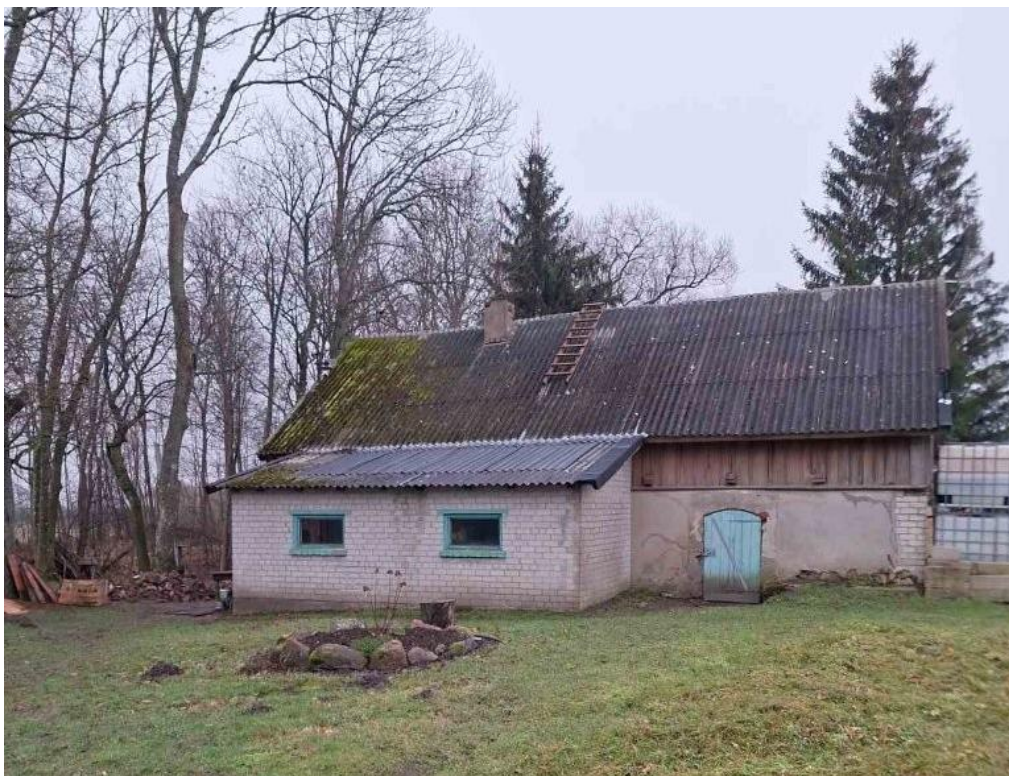
Kitas sodyboje išlikęs pastatas – buvęs ūkinis, šiuo metu gyvenamas. Pastatas stačiakampio plano, vieno aukšto su ertikiu, dengtas šlaitiniu stogu. Pritaikant ūkinį pastatą gyvenamai paskirčiai, buvo pristatytas baltų silikatinių plytų priestatas.

Pastato vaizdas iš kiemo (ŠV fasadas)

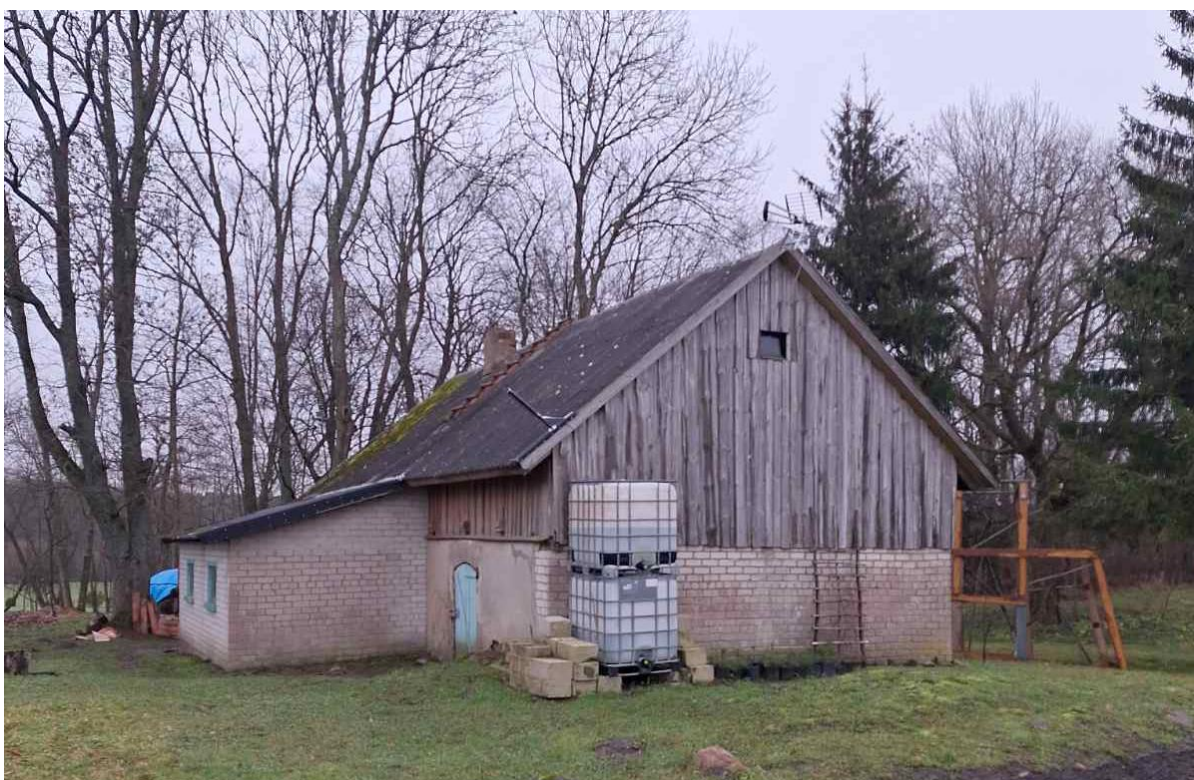
Pastato bendras vaizdas. ŠR kampas.
