**AIKŠTELĖS IR PĖSČIŪJŲ TAKŲ SU APŠVIETIMU  
ADRESU TURGAUS G. 11, PRIEKULĖ,  
SUPAPRASTINTO STATYBOS PROJEKTO  
EKSPERTINIS ŽELDINIŲ BŪKLĖS VERTINIMAS**

**RITA GOLIAKOVIENĖ**

Želdynų ir želdinių nepriklausoma ekspertė

2024-03-13

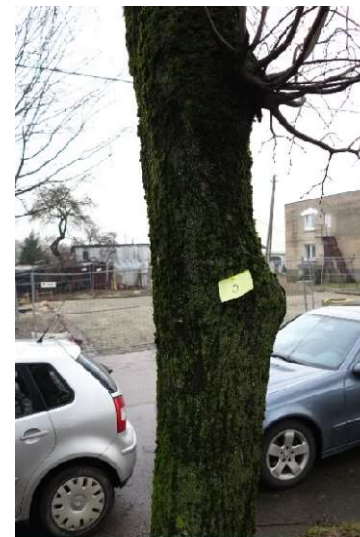
Liepa nr.3

Liepos nr.1-11 yra nepatenkinamos, medžiai nr. 12-14 - dalinai patenkinamos būklės. Jų amžius 60-70m, aukštis 9-13metrų. Buvusios nugenėtos iki 5-6m aukščio stuobrių, nr.12-14 ir dar žemesnio lygmens, dabar ataugusios, pasiekusios minėtą 9-13m aukštį, liepos dėl tokio drąstiško genėjimo turi daugybinius kamieno puvinius, kai kur su drevėm, ir nenatūralią kuokštinę lają, kuri ypač matoma žiemos periodu. Jos auga siauro šaligatvio dalyje, 1,0 x1,0 m atviro grunto

salelėse. Medžiai pavasarį sulapoja, bet tinkamos estetinės funkcijos neatlieka ir perspektyvoje yra problematiški. Kalninė pušis yra jau peraugusi, išplikusiais kamienais, ir auga visai netinkamoje jai vietoje.

- Vizuali medžių apžiūra buvo atliekama 2024m. vasario mėn. viduryje, įvertinant tik akivaizdžius kamieno ir šakų būklės, be lapijos, pakenkimus.
- Medžiai nr.1-11 yra nepatenkinamos būklės, t.t. nr.1,3,5 - dalinai patenkinamos (žiūr. želdinių vertinimo lentelę) ir rekomenduojami šalinti, numatant šaligatvio tvarkymo darbus bei mašinų statymo aikštelės įrengimą, *šaligatvio dalyje neatsodinant naujais želdiniais.*
