Evangelikų liuteronų parapijos pastatų kompleksas Bažnyčios g. 15, Kairių k., Priekulės sen., Klaipėdos r. sav.

Komplekso Bažnyčios g. 15 pastatų datavimas, paskirties, savininkų raida

Išvada. Rekomendacijos

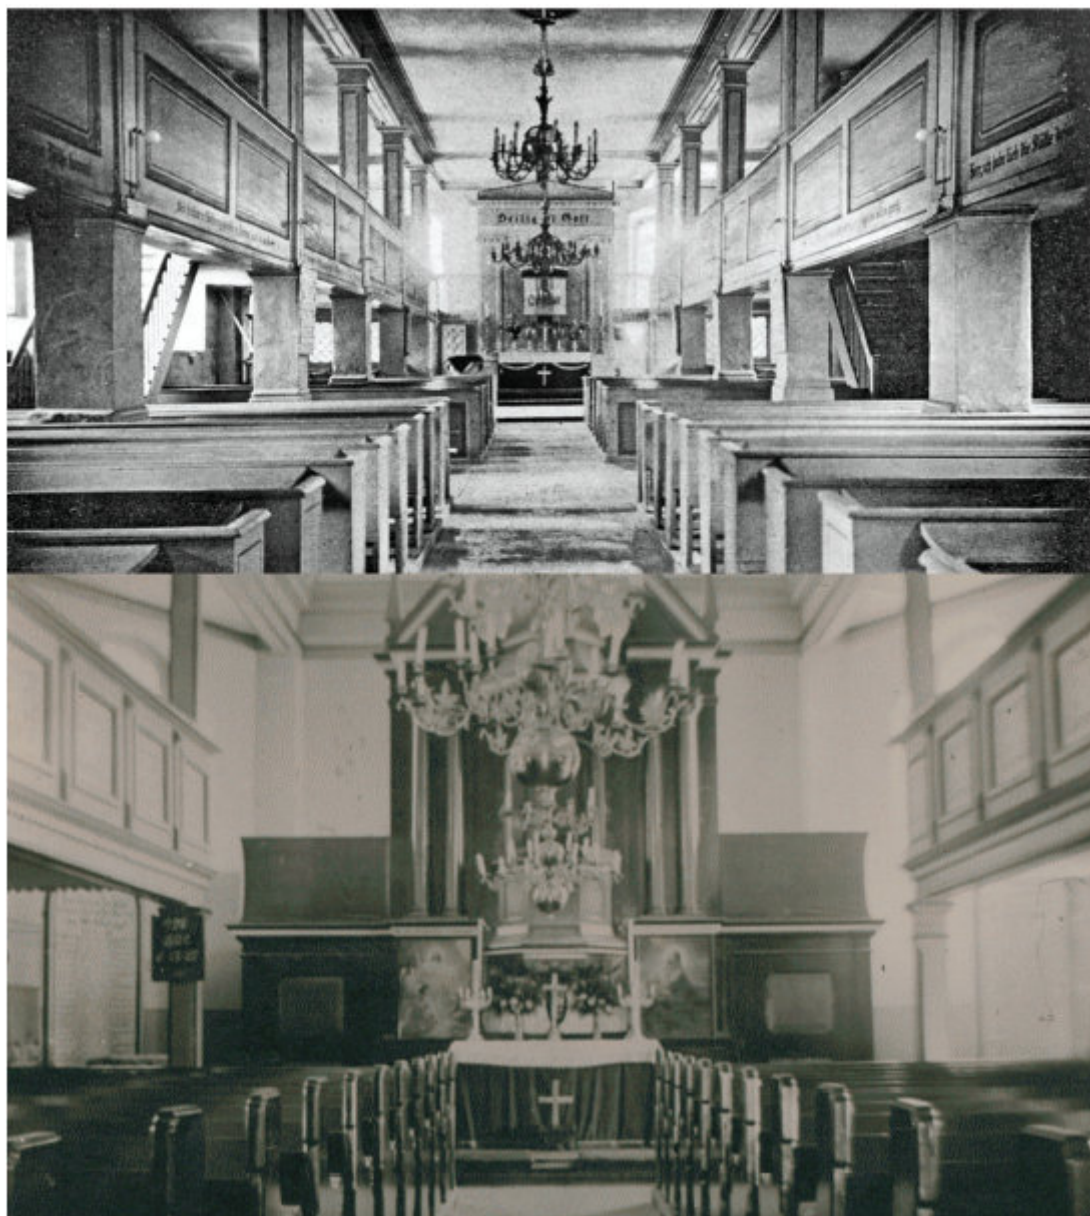
Bažnyčios vidus. XX a. pirma pusė.
Iš archit. Aurimo Širvio rinkinio.

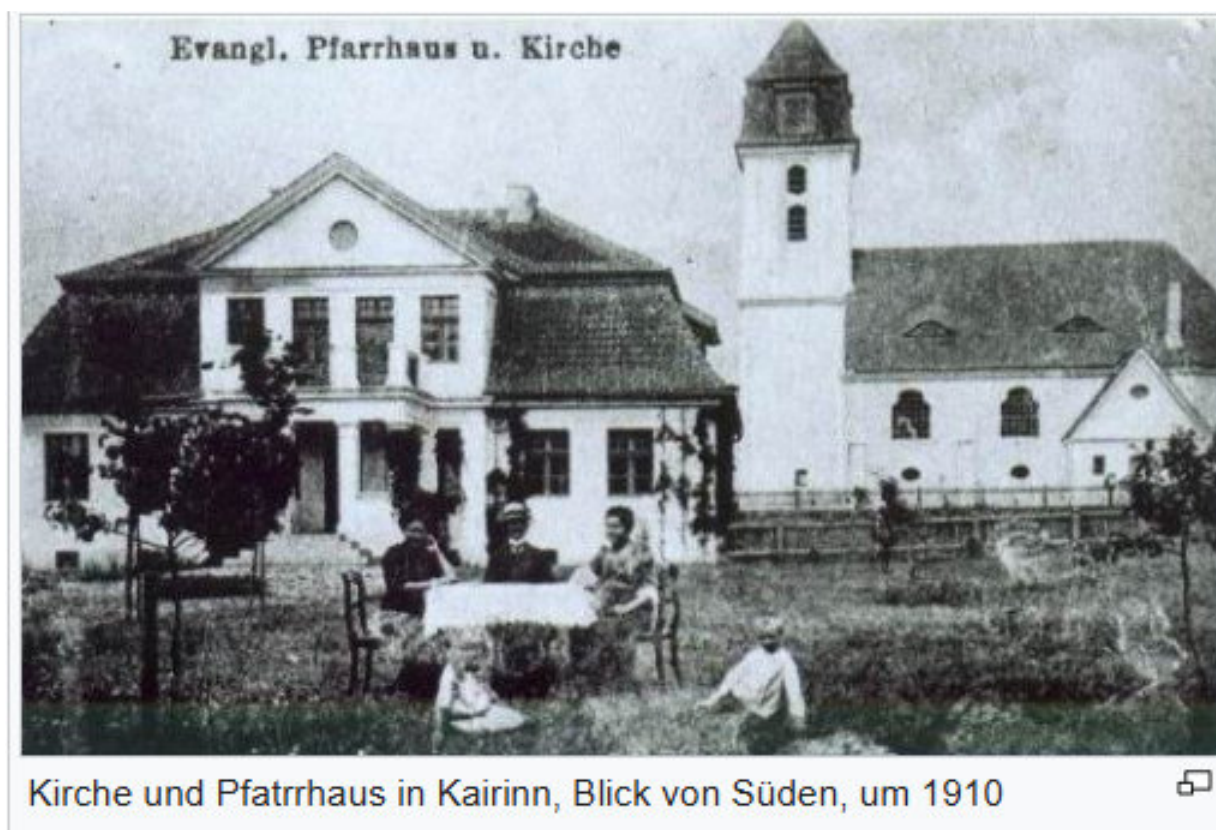
Bažnyčia ir parapijos namai iš P apie 1910 m.

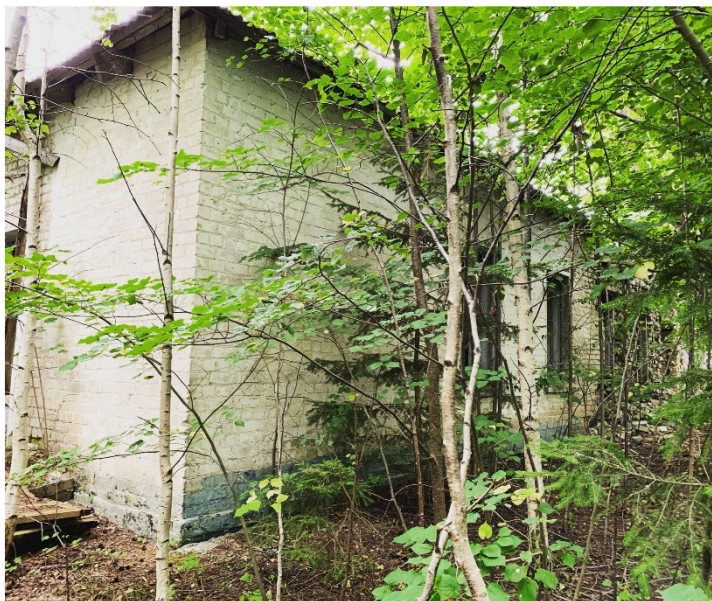
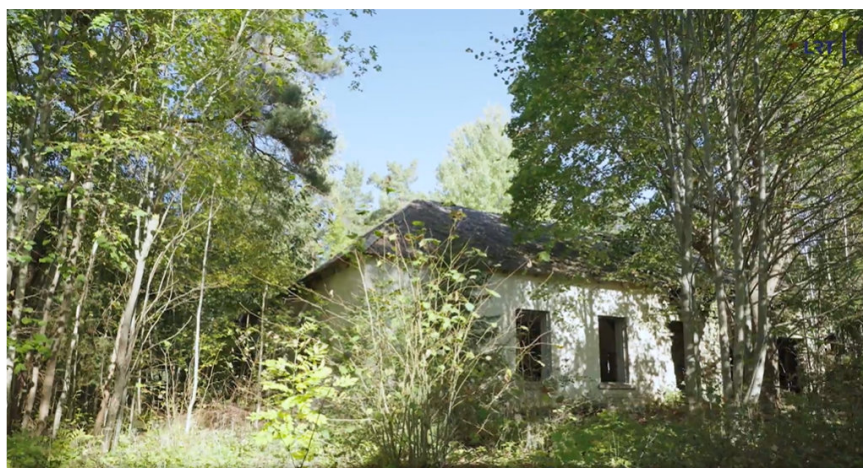
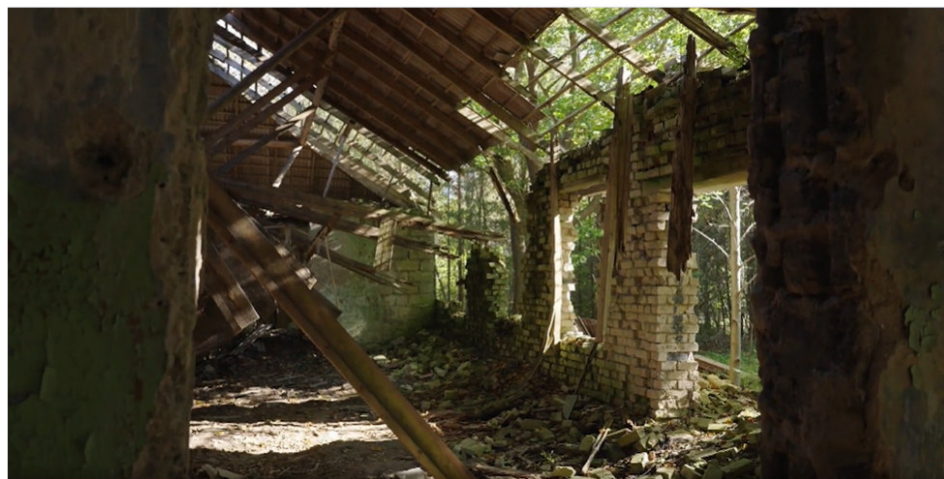
Sovietmečiu nugriovus Kairių evangelikų liuteronų bažnyčią, KU istorikės, doc.dr. Silvos Pocytės teigimu, ant jos pamatų pastatyta sovietų karinio poligono valgykla. Dabar pastatas apgriuvęs, avarinės būklės

4) VI RC duomenimis, 1971 m. statytas sovietų karinio dalinio *pastatas-valgykla*. Stovi 1909 m. pastatytos, apie XX a. šeštojo dešimtmečio pradžią nugriautos Kairių liuteronų bažnyčios vietoje, manoma, ant bažnyčios pamatų. Nuo 1995 m. perimtas Lietuvos kariuomenės bataliono žinion, 1997 m. nuosavybės teise perduotas Priekulės liuteronų parapijai. Šiuo metu nenaudojamas, apgriuvęs.

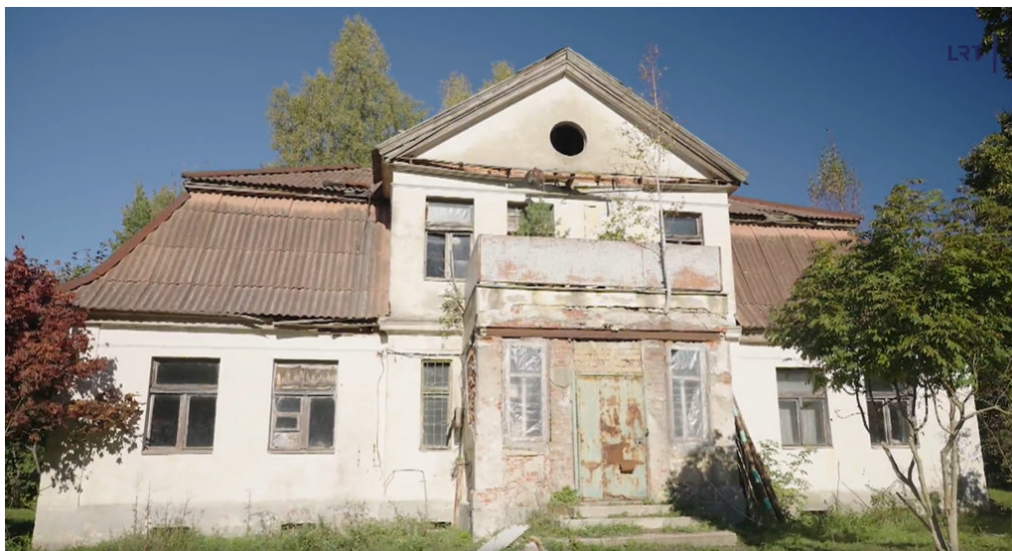
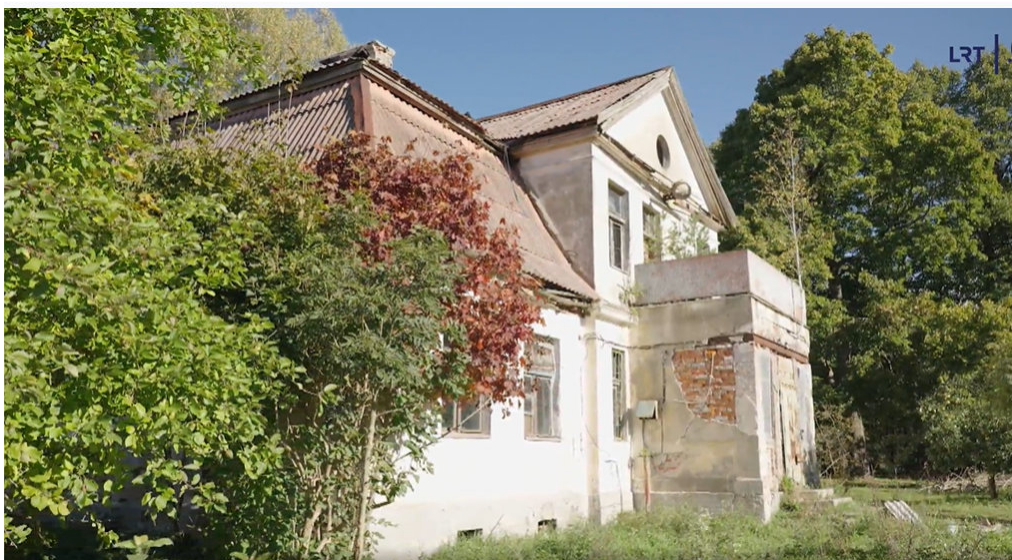
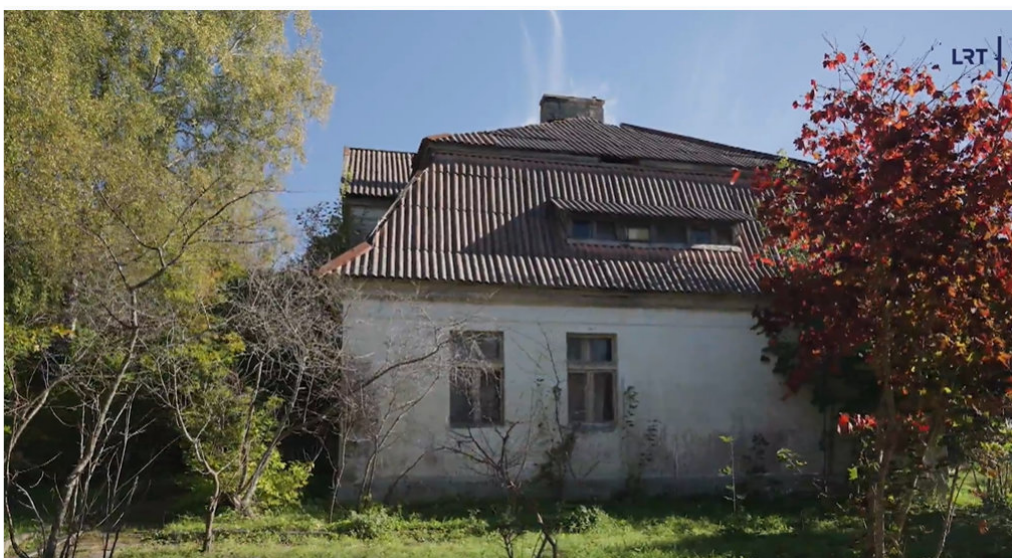
Kunigo namas (parapijos namai), doc. dr. Silvos Pocytytės teigimu, statytas keliais metais anksčiau už Bažnyčią ir išliko tik todėl, kad jame sovietmečiu buvo įsikūręs sovietų karinio dalinio štabas.

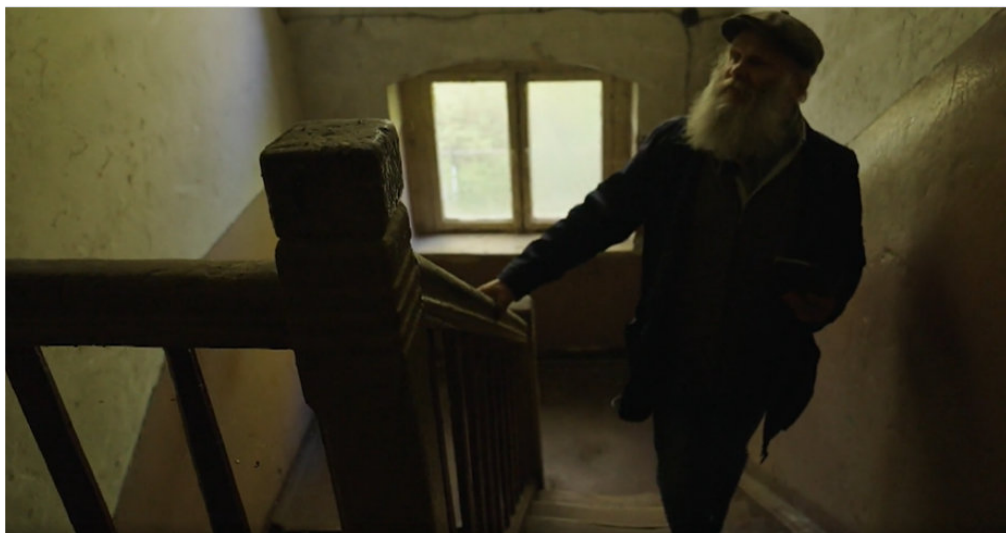
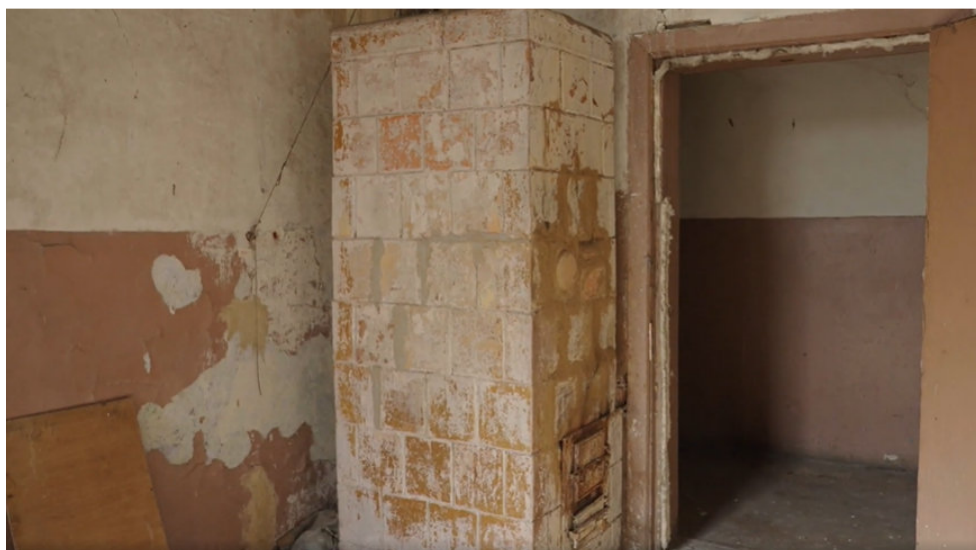
KU socialinės geografijos ir turizmo katedros dėstytojo dr. Arvydo Urbio teigimu, pastato viduje išlikę laiptai, senos krosnys, staktos, išlikusi be didesnių pokyčių vidaus patalpų sistema. Durys į balkoną pastogėje užmūrytos. Langai keisti. Išlikęs vidaus patalpų apdailos senas tinkas panaudojant nendres.

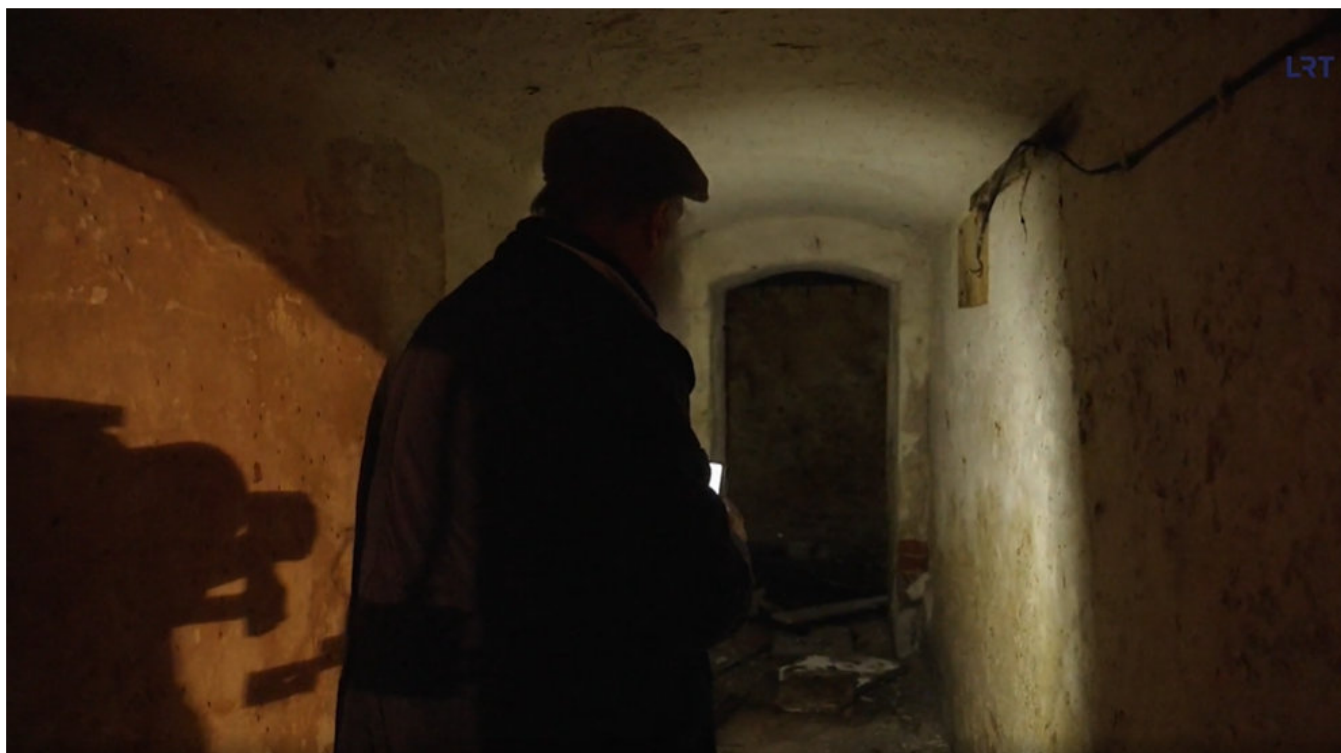
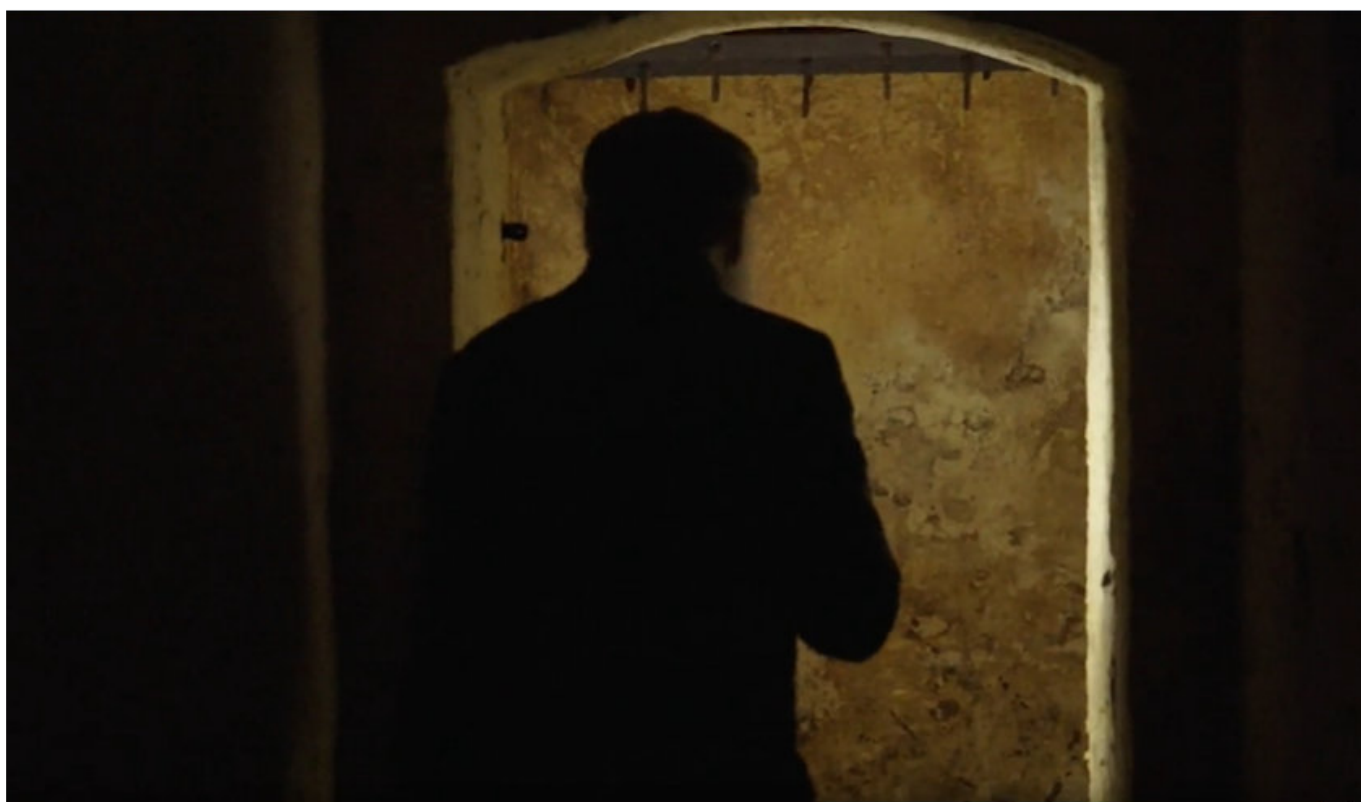
Pastatas turi rūšį, kuriame, pagal dr. A. Urbį, buvo rūkykla
