AB „KELIŲ PRIEŽIŪRA“

**ATASKAITA
DĖL KELIANČIŲ PAVOJŲ EISMO SAUGAI MEDŽIŲ VALSTYBINĖS REIKŠMĖS KELIUOSE**

2026 m. gegužės 14 d.
Gargždai

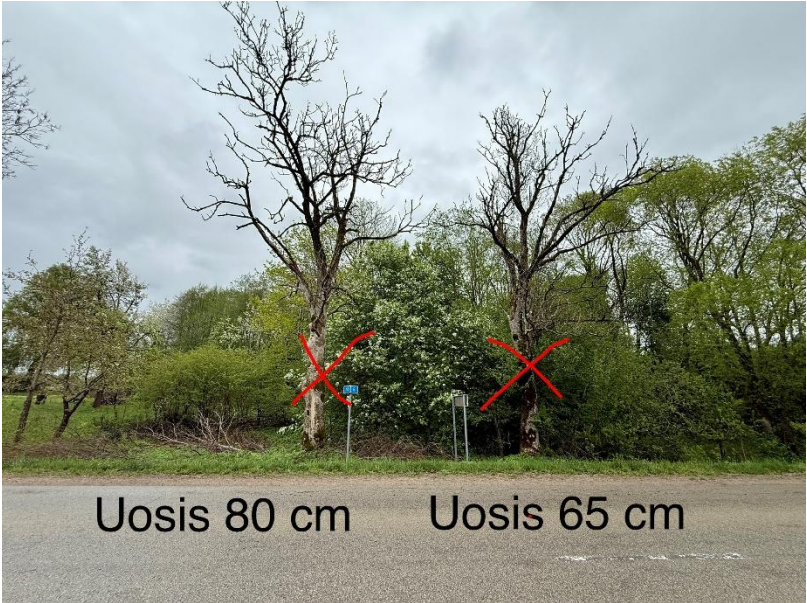
<p>Uosis 80 cm Uosis 65 cm</p>

<p>Kelio Nr. ir pavadinimas, km, pusė</p>	<p>III skyriaus 10 punktas</p>	<p>Medžių kiekis ir kamienų skersmuo</p>
<p>Kelio Nr. 2213 Veiviržėnai–Broliai–Vėžaičiai 6,00 km dešinėje (Vėžaičių g. 44, Brožiai, Vėžaičių sen., Klaipėdos r. sav.) Vieta žemėlapyje</p>	<p>10.5. medžiai padžiūvę. Nuvirtę gali sukelti pavojų eismo saugumui.</p>	<p>Uosiai 2 vnt. (80 cm ir 65 cm skersmuo)</p>
